大广（赣定与龙杨段）、龙河及兴赣高速公路隧道维修工程

一阶段施工图设计

设计说明

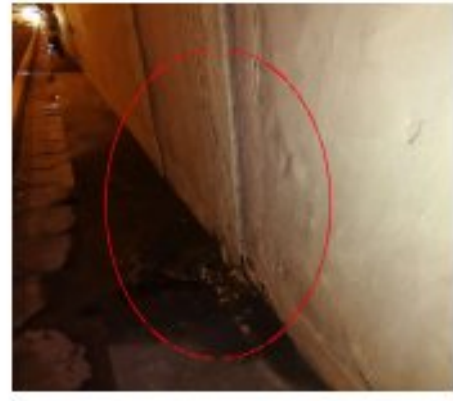
| 序号 | 里程桩号 | 病害位置 | 病害类型 | 现场照片 | 处治方案 |
|---|---|---|---|---|---|
| 6 | K3117+495 | 左边墙 | 渗水 | | 一般渗漏水裂缝处治 |

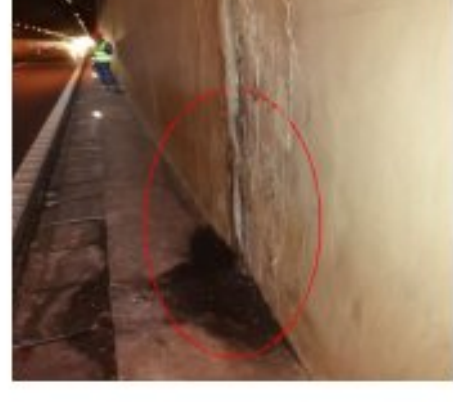
| 序号 | 里程桩号 | 病害位置 | 病害类型 | 现场照片 | 处治方案 |
|---|---|---|---|---|---|
| 9 | K3117+582 | 左边墙 | 渗水 | | 一般渗漏水裂缝处治 |

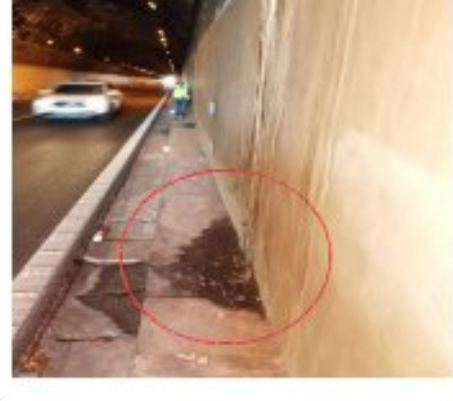
| 序号 | 里程桩号 | 病害位置 | 病害类型 | 现场照片 | 处治方案 |
|---|---|---|---|---|---|
| 10 | K3117+590 | 左边墙 | 渗水 | | 一般渗漏水裂缝处治 |

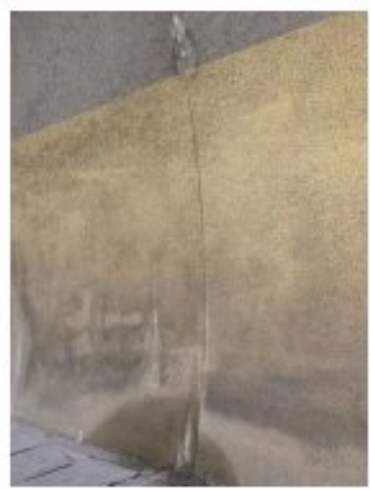
| 序号 | 里程桩号 | 病害位置 | 病害类型 | 现场照片 | 处治方案 |
|---|---|---|---|--|---|
| 1 | K3183+640 | 右侧墙身 | 渗水 | | 面状渗漏水处治 |

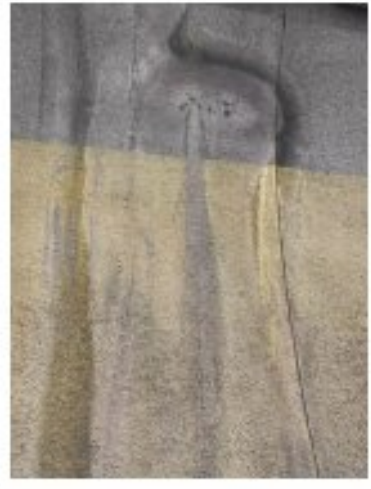
| 序号 | 里程桩号 | 病害位置 | 病害类型 | 现场照片 | 处治方案 |
|---|---|---|---|--|---|
| 2 | K3183+648 | 右侧墙身 | 渗水 | | 面状渗漏水处治 |

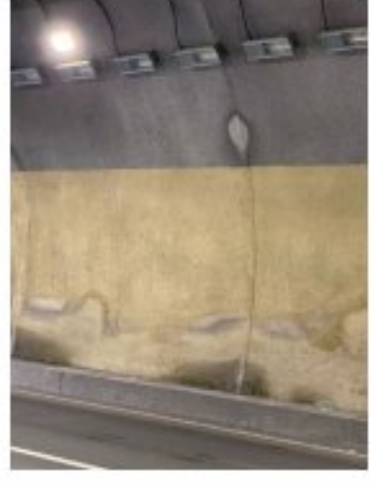
| 序号 | 里程桩号 | 病害位置 | 病害类型 | 现场照片 | 处治方案 |
|---|---|---|---|--|---|
| 3 | K3183+670 | 左侧墙身 | 渗水 | | 面状渗漏水处治 |

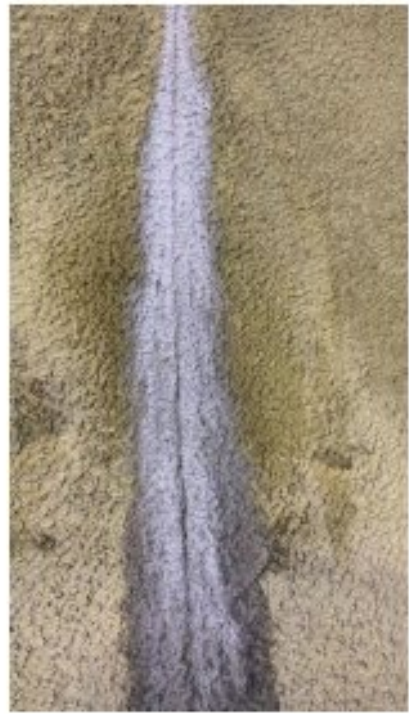
| 序号 | 里程桩号 | 病害位置 | 病害类型 | 现场照片 | 处治方案 |
|---|---|---|---|--|---|
| 1 | YK3200+598 | 右侧墙身 | 渗水 | | 一般渗漏水裂缝处治 |

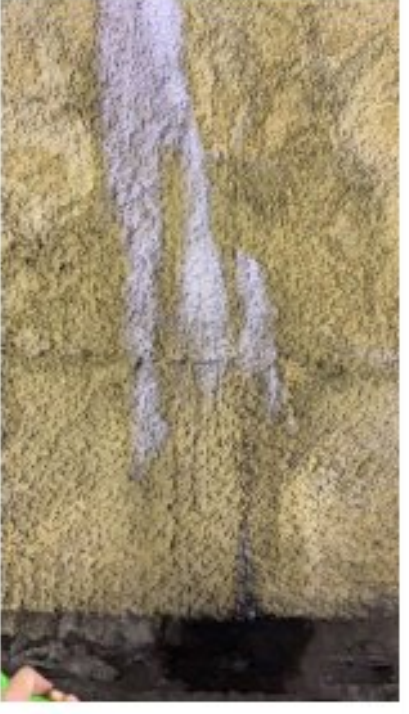
| 序号 | 里程桩号 | 病害位置 | 病害类型 | 现场照片 | 处治方案 |
|---|---|---|---|---|---|
| 2 | YK3200+613 | 右侧墙身 | 渗水 | | 面状渗漏水处治 |

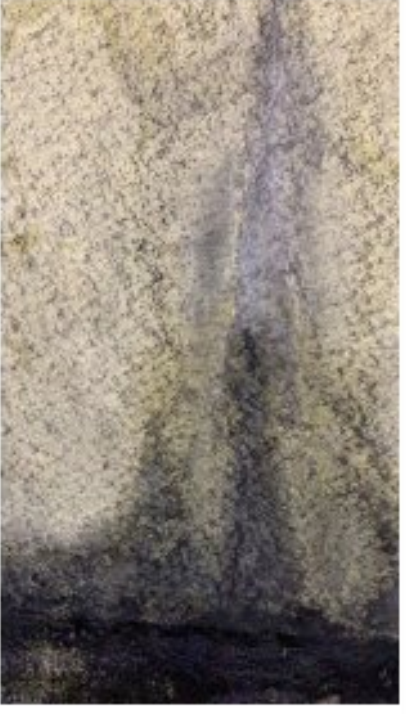
| 序号 | 里程桩号 | 病害位置 | 病害类型 | 现场照片 | 处治方案 |
|---|---|---|---|---|---|
| 3 | YK3200+616 | 右侧墙脚 | 渗水 | | 面状渗漏水处治 |

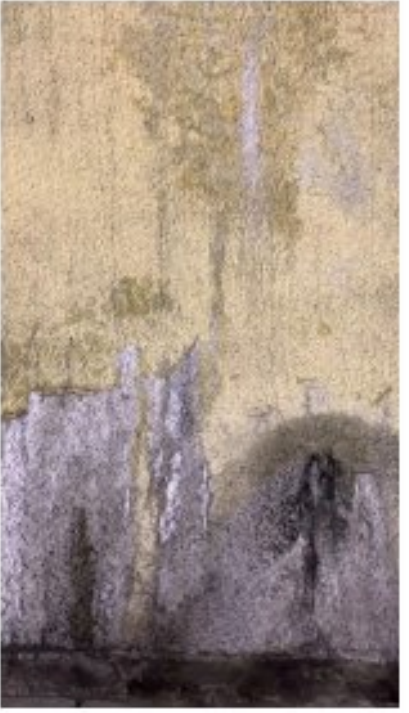
| 序号 | 里程桩号 | 病害位置 | 病害类型 | 现场照片 | 处治方案 |
|---|---|---|---|---|---|
| 4 | YK3200+640 | 右侧墙脚 | 渗水 | | 面状渗漏水处治 |

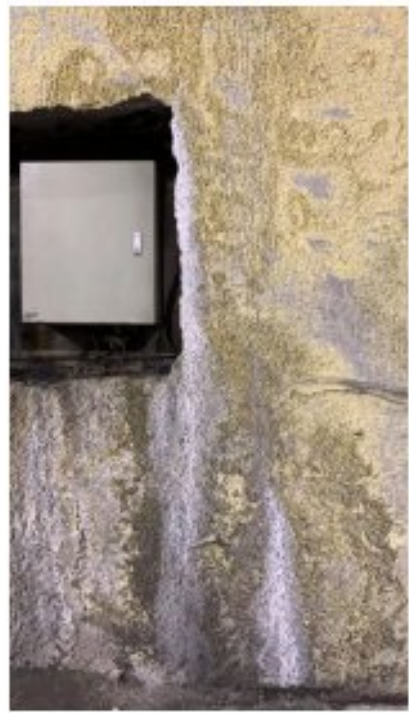
| 序号 | 里程桩号 | 病害位置 | 病害类型 | 现场照片 | 处治方案 |
|---|---|---|---|--|---|
| 5 | YK3200+643 | 右侧墙脚 | 渗水 | | 面状渗漏水处治 |

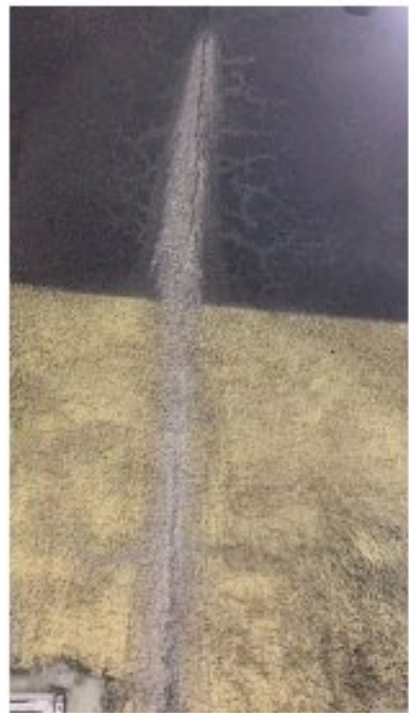
| 序号 | 里程桩号 | 病害位置 | 病害类型 | 现场照片 | 处治方案 |
|---|---|---|---|--|---|
| 6 | YK3200+648 | 右侧墙身 | 渗水 | | 一般渗漏水裂缝处治 |

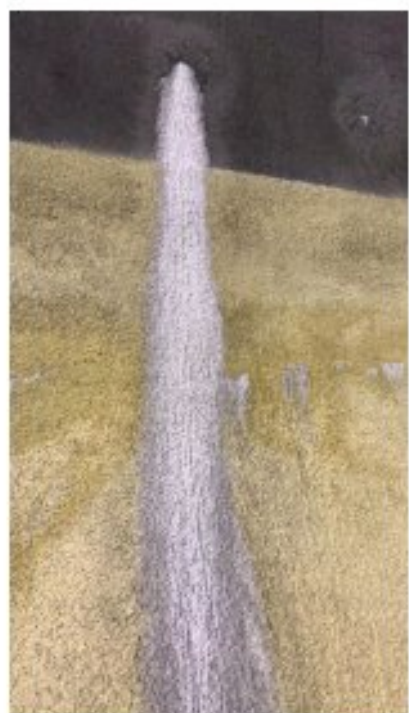
| 序号 | 里程桩号 | 病害位置 | 病害类型 | 现场照片 | 处治方案 |
|---|---|---|---|--|---|
| 7 | YK3200+664 | 右侧墙身 | 渗水 | | 面状渗漏水处治 |

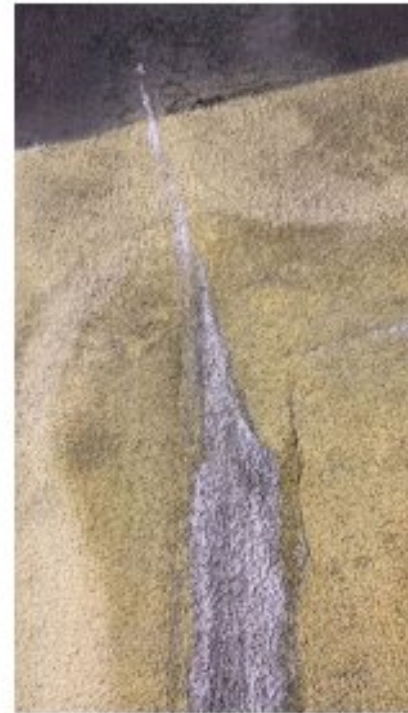
| 序号 | 里程桩号 | 病害位置 | 病害类型 | 现场照片 | 处治方案 |
|---|---|---|---|---|---|
| 8 | YK3200+665.5 | 右侧墙身 | 渗水 | | 面状渗漏水处治 |

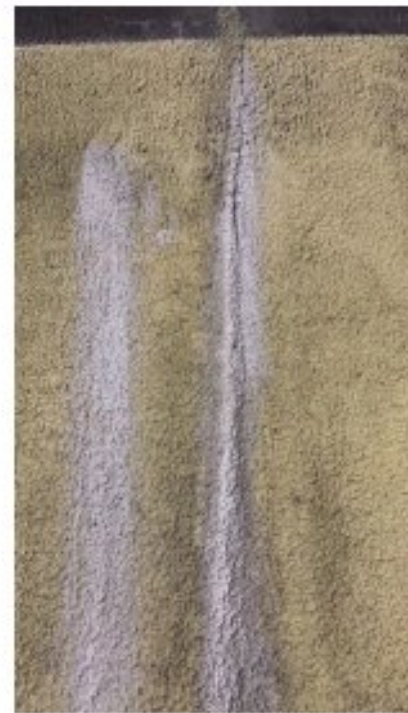
| 序号 | 里程桩号 | 病害位置 | 病害类型 | 现场照片 | 处治方案 |
|---|---|---|---|---|---|
| 9 | YK3200+672 | 右侧墙身 | 渗水 | | 面状渗漏水处治 |

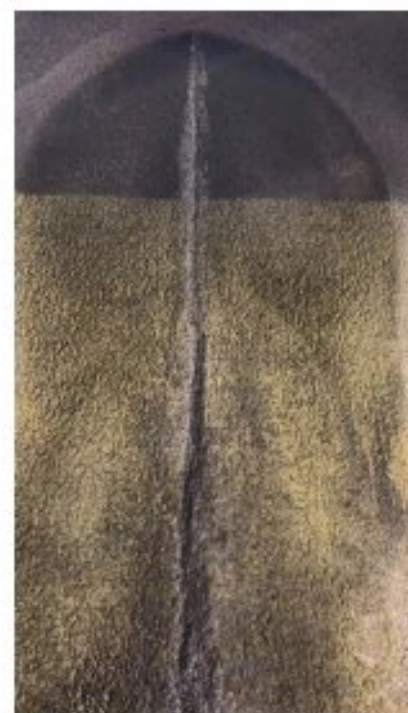
| 序号 | 里程桩号 | 病害位置 | 病害类型 | 现场照片 | 处治方案 |
|---|---|---|---|---|---|
| 10 | YK3200+738 | 右侧墙身 | 渗水 | | 面状渗漏水处治 |

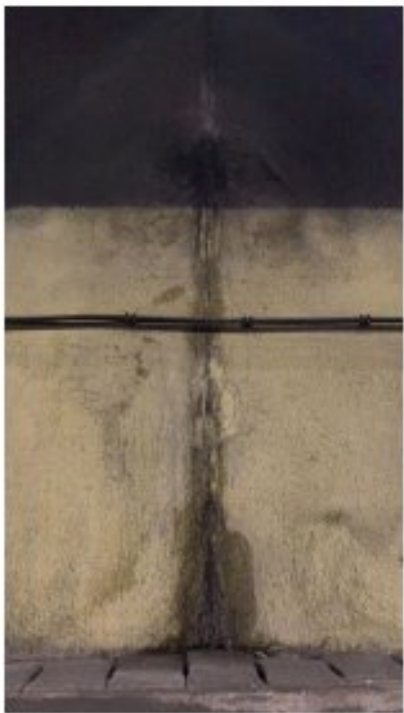
| 序号 | 里程桩号 | 病害位置 | 病害类型 | 现场照片 | 处治方案 |
|---|---|---|---|--|---|
| 11 | YK3201+327 | 左侧墙身 | 渗水 | | 一般渗漏水裂缝处治 |

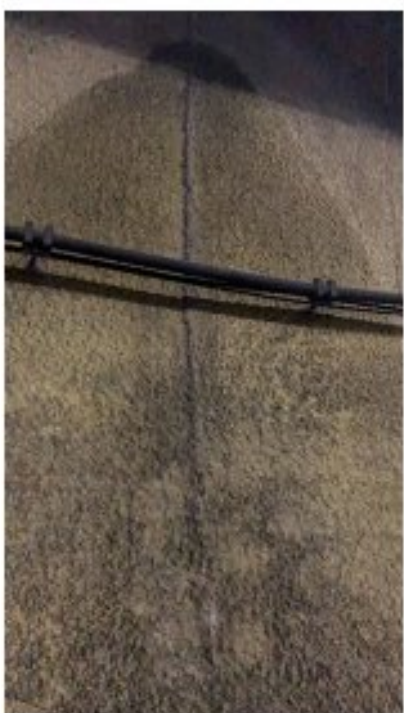
| 序号 | 里程桩号 | 病害位置 | 病害类型 | 现场照片 | 处治方案 |
|---|---|---|---|--|---|
| 13 | YK3201+673 | 右侧墙身 | 渗水 | | 一般渗漏水裂缝处治 |

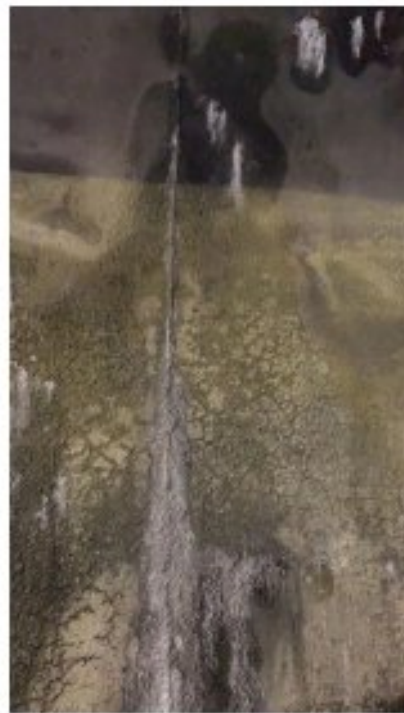
| 序号 | 里程桩号 | 病害位置 | 病害类型 | 现场照片 | 处治方案 |
|---|---|---|---|---|---|
| 14 | YK3201+702 | 右侧墙身 | 渗水 | | 一般渗漏水裂缝处治 |

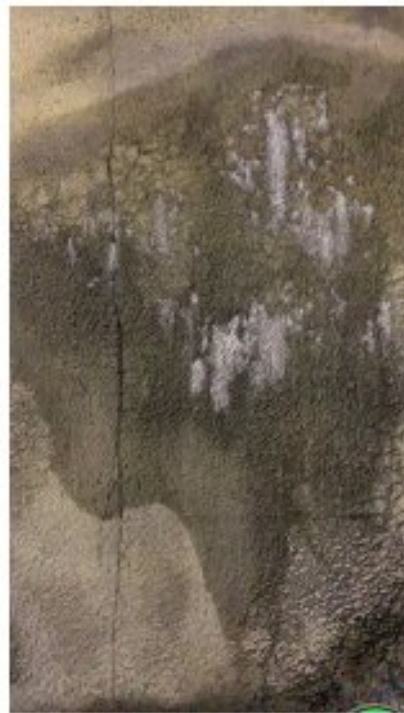
| 序号 | 里程桩号 | 病害位置 | 病害类型 | 现场照片 | 处治方案 |
|---|---|---|---|---|---|
| 15 | YK3201+703 | 右侧墙身 | 渗水 | | 面状渗漏水处治 |

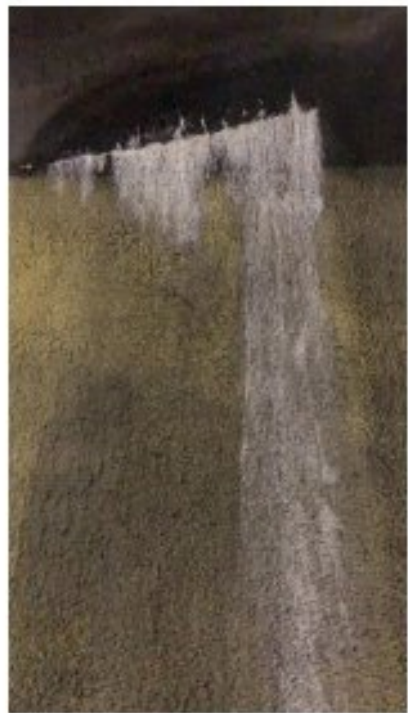
| 序号 | 里程桩号 | 病害位置 | 病害类型 | 现场照片 | 处治方案 |
|---|---|---|---|--|---|
| 17 | YK3201+707.5 | 右侧墙身 | 渗水 | | 面状渗漏水处治 |

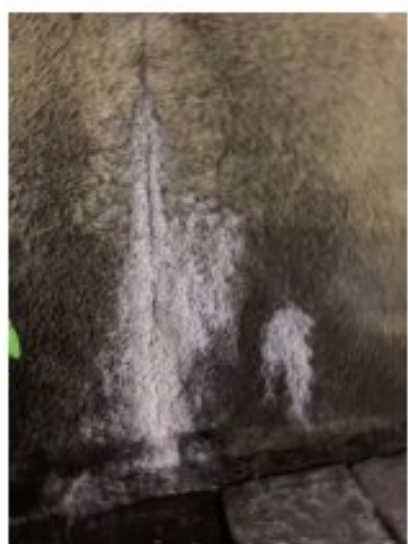
| 序号 | 里程桩号 | 病害位置 | 病害类型 | 现场照片 | 处治方案 |
|---|---|---|---|--|---|
| 18 | YK3201+714 | 右侧墙脚 | 渗水 | | 面状渗漏水处治 |

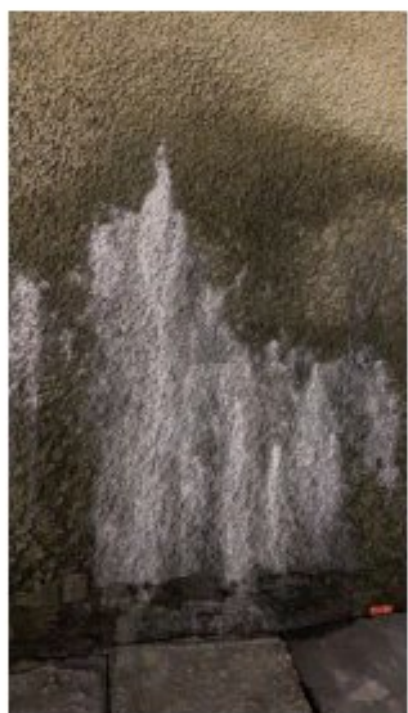
| 序号 | 里程桩号 | 病害位置 | 病害类型 | 现场照片 | 处治方案 |
|---|---|---|---|--|---|
| 19 | YK3201+719 | 右侧墙脚 | 渗水 | | 面状渗漏水处治 |

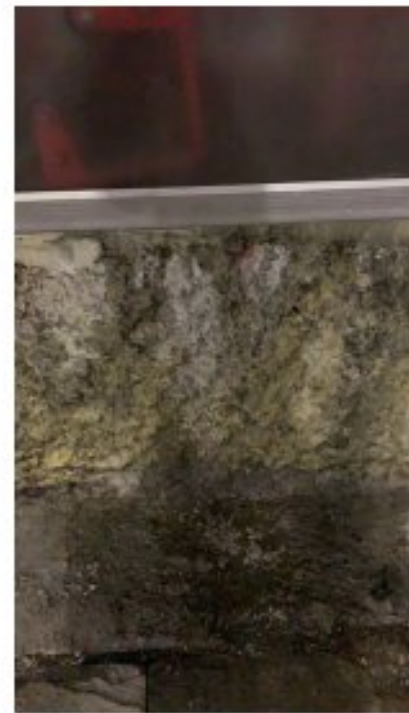
| 序号 | 里程桩号 | 病害位置 | 病害类型 | 现场照片 | 处治方案 |
|---|---|---|---|---|---|
| 20 | YK3201+931 | 右侧墙脚 | 渗水 | | 面状渗漏水处治 |

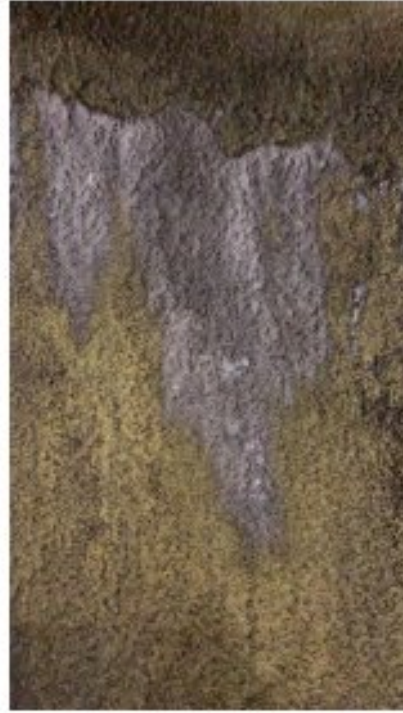
| 序号 | 里程桩号 | 病害位置 | 病害类型 | 现场照片 | 处治方案 |
|---|---|---|---|---|---|
| 26 | YK3202+015 | 右侧墙身 | 渗水 | | 面状渗漏水处治 |

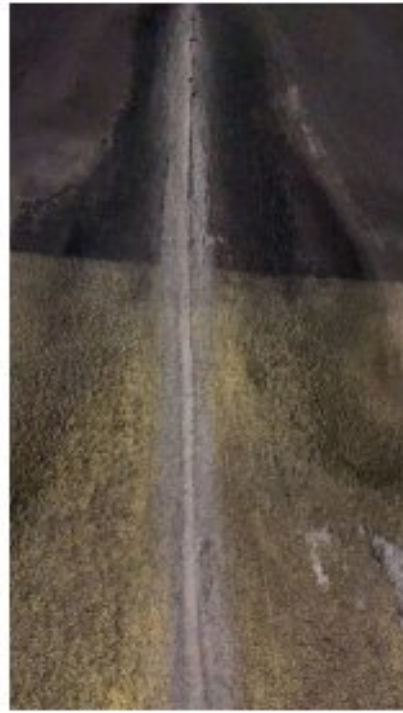
| 序号 | 里程桩号 | 病害位置 | 病害类型 | 现场照片 | 处治方案 |
|---|---|---|---|---|---|
| 27 | YK3202+016.5 | 右侧墙身 | 渗水 | | 一般渗漏水裂缝处治 |

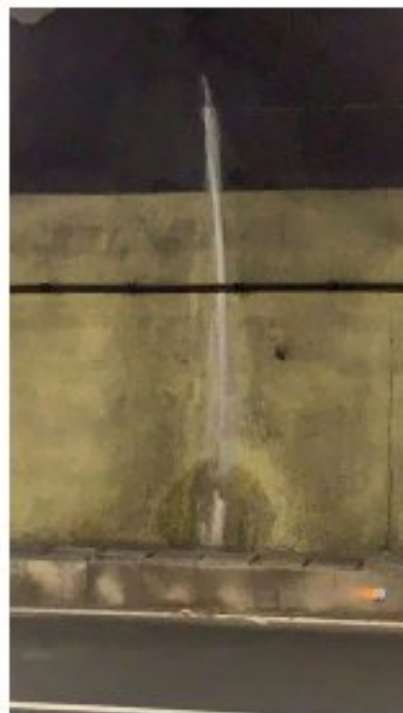
| 序号 | 里程桩号 | 病害位置 | 病害类型 | 现场照片 | 处治方案 |
|---|---|---|---|---|---|
| 28 | YK3202+018 | 左侧墙身 | 渗水 | | 面状渗漏水处治 |

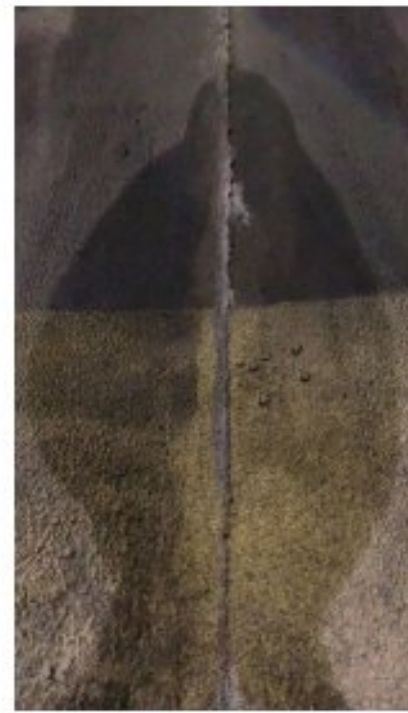
| 序号 | 里程桩号 | 病害位置 | 病害类型 | 现场照片 | 处治方案 |
|---|---|---|---|---|---|
| 32 | YK3202+128 | 右侧墙身 | 渗水 | | 一般渗漏水裂缝处治 |

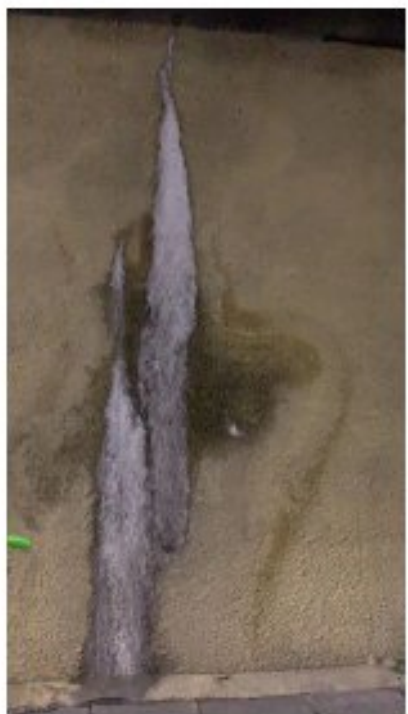
| 序号 | 里程桩号 | 病害位置 | 病害类型 | 现场照片 | 处治方案 |
|---|---|---|---|---|---|
| 2 | ZK3202+070 | 右侧墙身 | 渗水 | | 面状渗漏水处治 |

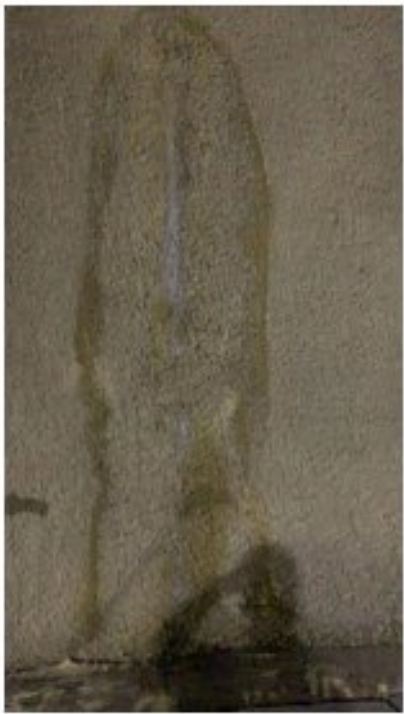
| 序号 | 里程桩号 | 病害位置 | 病害类型 | 现场照片 | 处治方案 |
|---|---|---|---|--|---|
| 4 | ZK3202+050 | 右侧墙身 | 渗水 | | 面状渗漏水处治 |

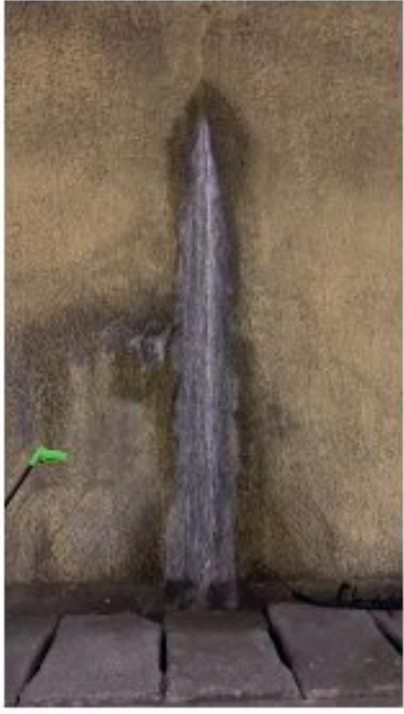
| 序号 | 里程桩号 | 病害位置 | 病害类型 | 现场照片 | 处治方案 |
|---|---|---|---|---|---|
| 9 | ZK3201+861 | 右侧墙身 | 渗水 | | 一般渗漏水裂缝处治 |

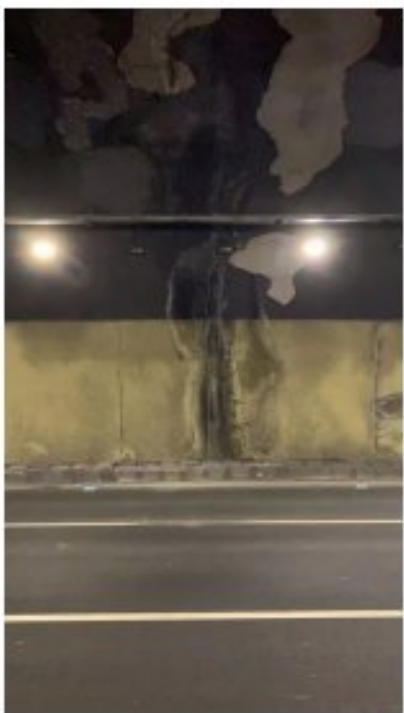
| 序号 | 里程桩号 | 病害位置 | 病害类型 | 现场照片 | 处治方案 |
|---|---|---|---|---|---|
| 10 | ZK3200+538 | 左侧墙身 | 渗水 | | 一般渗漏水裂缝处治 |

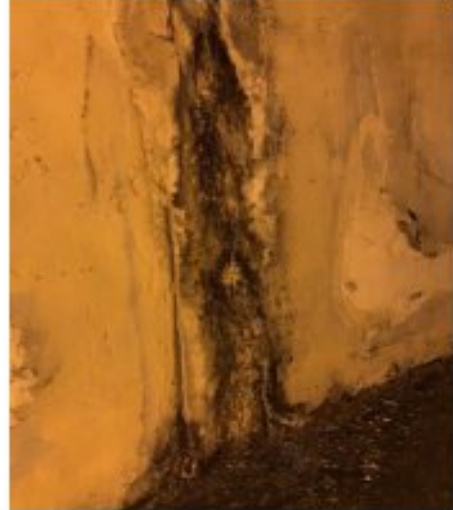
| 序号 | 里程桩号 | 病害位置 | 病害类型 | 现场照片 | 处治方案 |
|---|---|---|---|---|---|
| 9 | K4+096 | 左边墙 | 渗水 | | 一般渗漏水裂缝处治 |

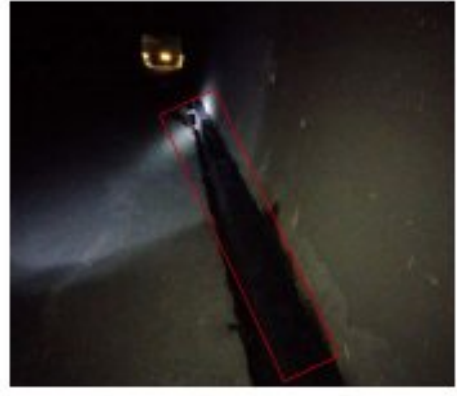
| 序号 | 里程桩号 | 病害位置 | 病害类型 | 现场照片 | 处治方案 |
|---|---|---|---|--|---|
| 15 | K15+451 | 车行横洞, 距右洞 13.0m 处 | 墙脚渗水 | | 面状渗漏水处治 |

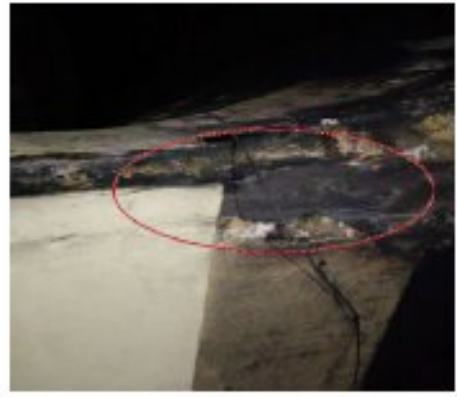
| 序号 | 里程桩号 | 病害位置 | 病害类型 | 现场照片 | 处治方案 |
|---|---|---|---|--|---|
| 16 | K15+453 | 左边墙 | 渗漏水 | | 面状渗漏水处治 |

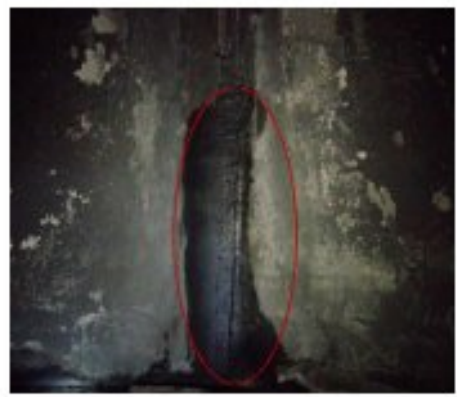
| 序号 | 里程桩号 | 病害位置 | 病害类型 | 现场照片 | 处治方案 |
|---|---|---|---|--|---|
| 17 | | 车行横洞, 距右洞 8.0m 处 | 施工缝渗水 | | 一般渗漏水裂缝处治 |

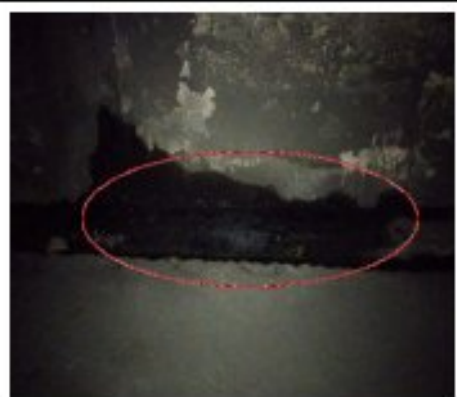
| 序号 | 里程桩号 | 病害位置 | 病害类型 | 现场照片 | 处治方案 |
|---|---|---|---|--|---|
| 18 | | 车行横洞, 距右洞 12.0m 处 | 墙脚渗水 | | 面状渗漏水处治 |

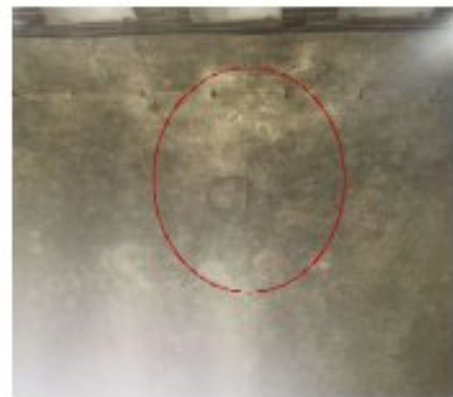
| 序号 | 里程桩号 | 病害位置 | 病害类型 | 现场照片 | 处治方案 |
|---|---|---|---|---|---|
| 10 | K15+859 | 拱部 | 渗水痕迹(干) | | 点状渗漏水处治 |

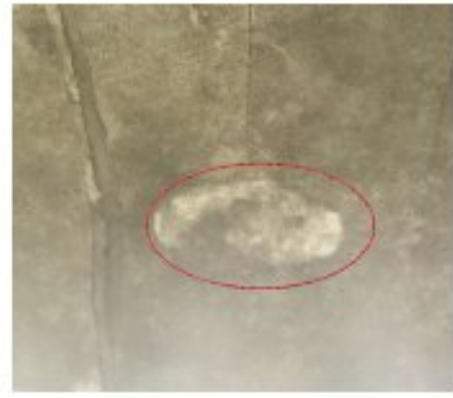
| 序号 | 里程桩号 | 病害位置 | 病害类型 | 现场照片 | 处治方案 |
|---|---|---|---|---|---|
| 11 | K15+888 | 拱部 | 渗水痕迹(干) | | 面状渗漏水处治 |

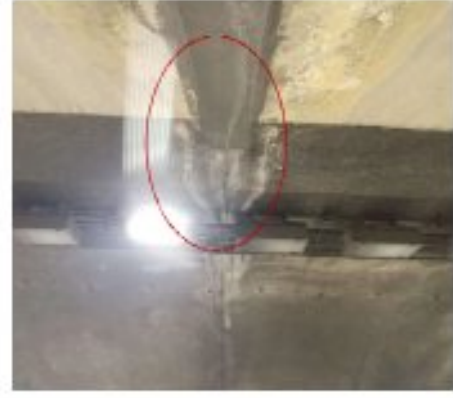
| 序号 | 里程桩号 | 病害位置 | 病害类型 | 现场照片 | 处治方案 |
|---|---|---|---|---|---|
| 12 | K15+910 | 拱部 | 渗水痕迹(干) | | 面状渗漏水处治 |

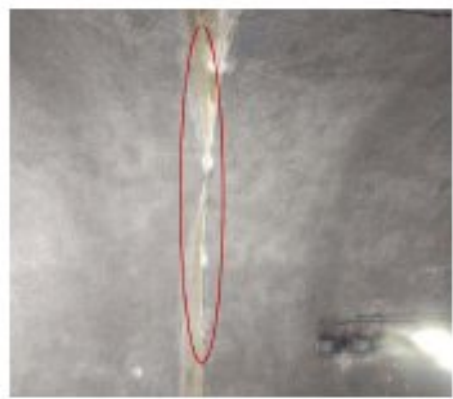
| 序号 | 里程桩号 | 病害位置 | 病害类型 | 现场照片 | 处治方案 |
|---|---|---|---|--|---|
| 1 | K17+000 | 拱部 | 渗水痕迹 | | 点状渗漏水处治 |

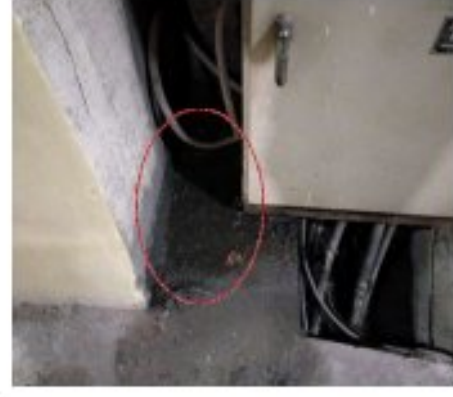
| 2 | K17+085 | 左边墙 | 墙脚渗水 | | 面状渗漏水处治 |

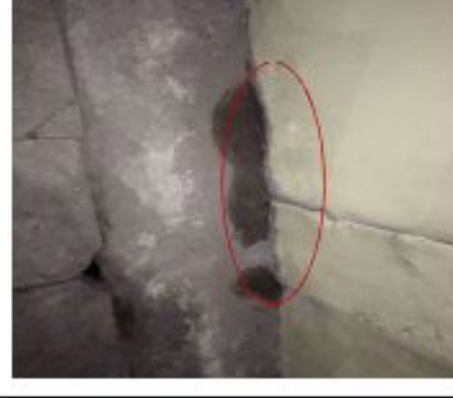
| 3 | K17+351 | 左边墙 | 墙脚渗水 | | 点状渗漏水处治 |

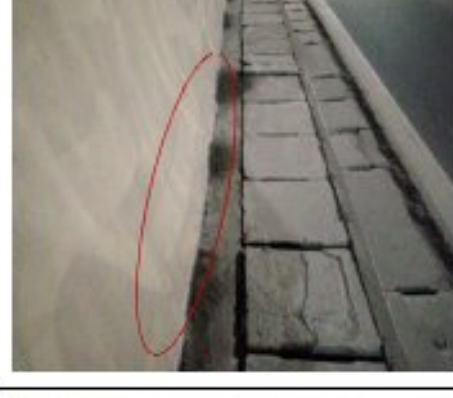
| 4 | K17+353 | 右边墙 | 墙脚渗水 | | 点状渗漏水处治 |

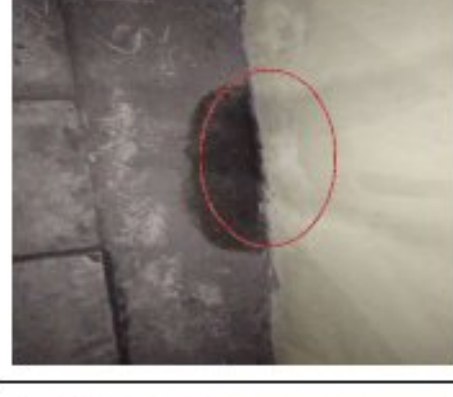
| 5 | K17+413 | 左边墙 | 墙脚渗水 | | 点状渗漏水处治 |

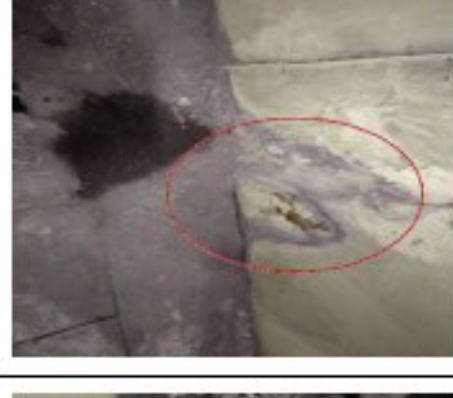
| 6 | K17+421 | 左边墙 | 墙脚渗水 | | 面状渗漏水处治 |

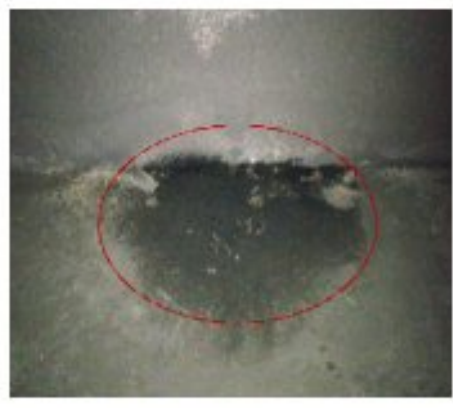
| 8 | K17+915 | 人行横洞, 距右洞 12.0m 处 | 墙脚渗水 | | 点状渗漏水处治 |

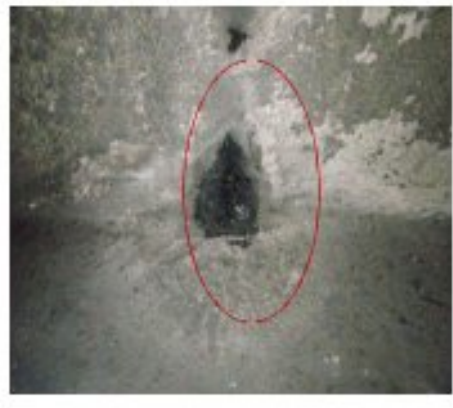
| 9 | K18+490 | 人行横洞, 距右洞 1.5m 处 | 墙脚渗水 | | 面状渗漏水处治 |

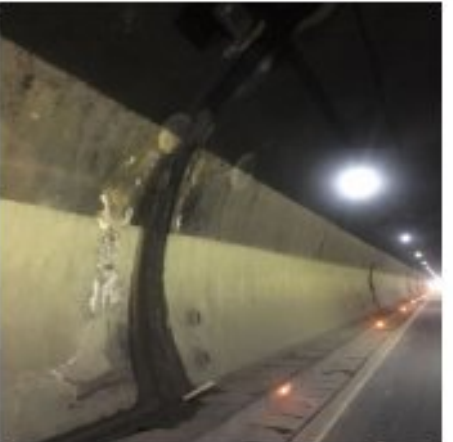
| 序号 | 里程桩号 | 病害位置 | 病害类型 | 现场照片 | 处治方案 |
|---|---|---|---|--|---|
| 1 | K16+750 | 右边墙 | 渗漏水 | | 一般渗漏水裂缝处治 |

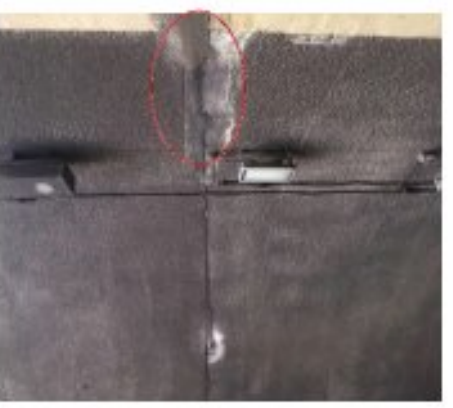
| 序号 | 里程桩号 | 病害位置 | 病害类型 | 现场照片 | 处治方案 |
|---|---|---|---|--|---|
| 2 | K16+990 | 拱部 | 渗水痕迹(干) | | 面状渗漏水处治 |

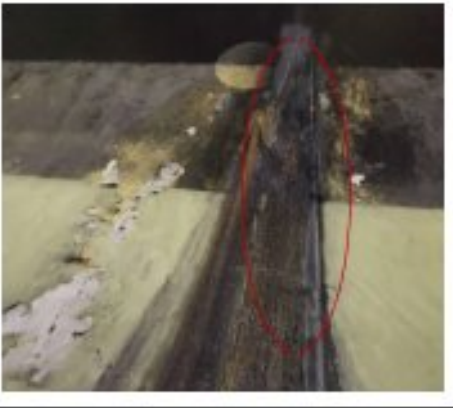
| 序号 | 里程桩号 | 病害位置 | 病害类型 | 现场照片 | 处治方案 |
|---|---|---|---|---|---|
| 4 | K17+320 | 左边墙 | 渗漏水 | | 一般渗漏水裂缝处治 |

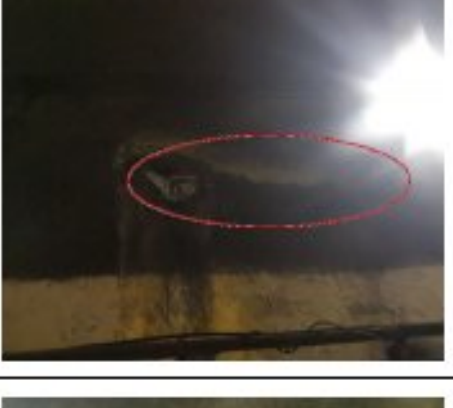
| 序号 | 里程桩号 | 病害位置 | 病害类型 | 现场照片 | 处治方案 |
|---|---|---|---|---|---|
| 6 | K18+317 | 拱部 | 渗水痕迹(干) | | 面状渗漏水处治 |

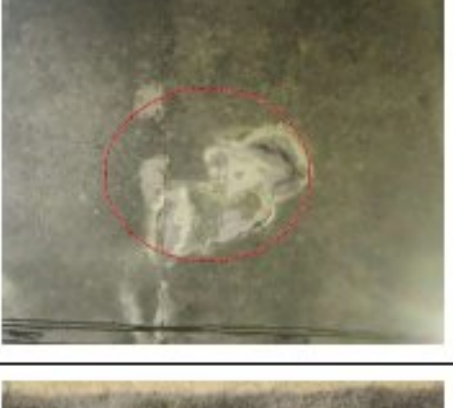
| 序号 | 里程桩号 | 病害位置 | 病害类型 | 现场照片 | 处治方案 |
|---|---|---|---|---|---|
| 7 | K18+597 | 拱部 | 渗水痕迹(干) | | 面状渗漏水处治 |

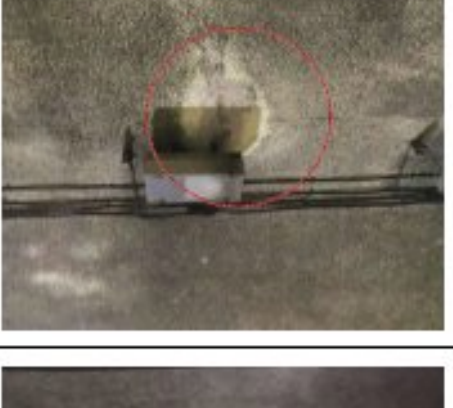
| 序号 | 里程桩号 | 病害位置 | 病害类型 | 现场照片 | 处治方案 |
|---|---|---|---|---|---|
| 8 | K18+617 | 拱部 | 渗水痕迹(干) | | 面状渗漏水处治 |

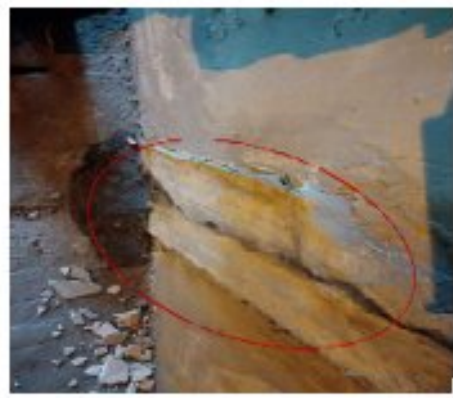
| 序号 | 里程桩号 | 病害位置 | 病害类型 | 现场照片 | 处治方案 |
|---|---|---|---|--|---|
| 3 | K22+882 | 左边墙 | 施工缝渗水 | | 一般渗漏水裂缝处治 |

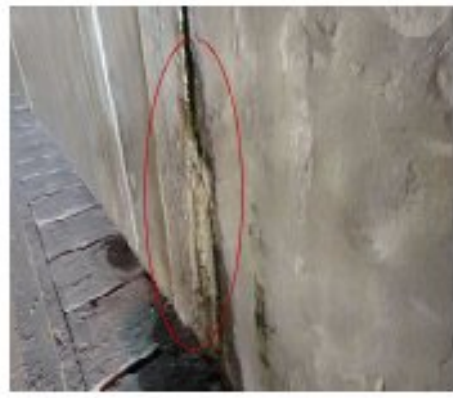
| 序号 | 里程桩号 | 病害位置 | 病害类型 | 现场照片 | 处治方案 |
|---|---|---|---|--|---|
| 5 | K23+006 | 左边墙 | 渗漏水 | | 一般渗漏水裂缝处治 |
