2025年赣州绕城高速公路沿线桥梁病害处治工程

# 一阶段施工图设计

江西省赣南公路勘察设计院有限公司

二〇二五年三月

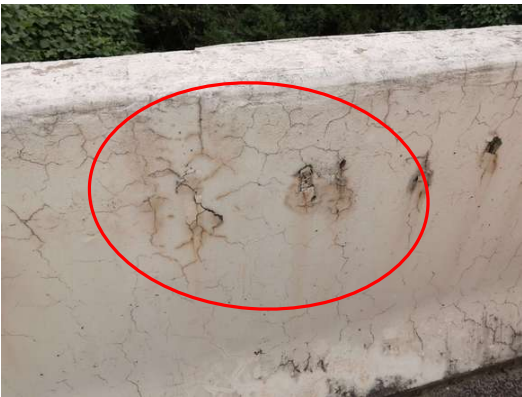
1) 护栏主要存在露筋、剥落。典型病害如下图所示。

图 3.2.1 护栏露筋

| 部位 | | 主要病害 | 处理措施 |
|---|---|---|---|
| 桥面系及附属设施 | 栏杆、护栏 | 钢筋混凝土护栏露筋、钢筋锈蚀 | 清除表层风化严重的混凝土，对钢筋除锈后采用环氧树脂砂浆封补。 |

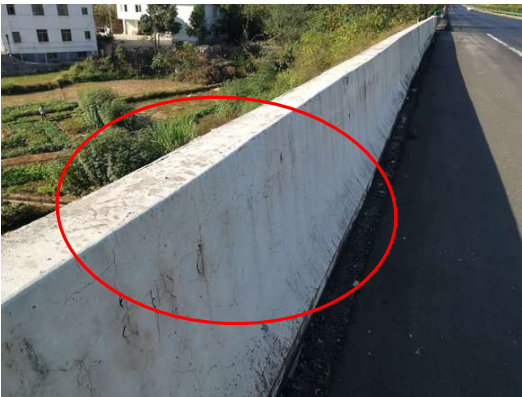
图 3.2.2 金属横梁缺失

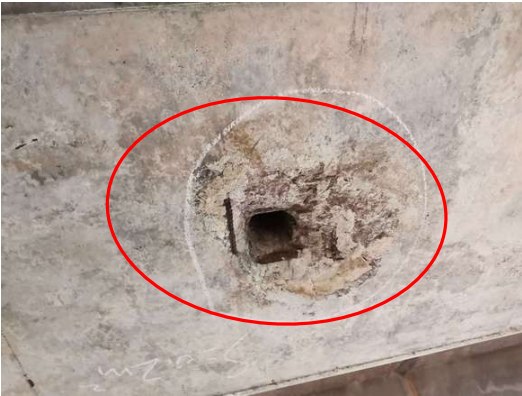
2) 多数主梁混凝土有空洞、剥落、掉角及露筋。典型病害如下图所示。

图 3.2.3 主梁剥落、露筋

钢筋锈蚀、混凝土风化剥落，可分两种情况，一种是混凝土剥落开裂后导致钢筋锈蚀，即先裂后锈；另一种是由于保护层太薄、露筋或渗水等引起钢筋锈蚀膨胀，继而混凝土剥落，即先锈后裂。主筋锈蚀将导致其有效截面的减少，混凝土剥落开裂后使钢筋更易锈蚀，

| 部位 | | 主要病害 | 处理措施 |
|---|---|---|---|
| | | 主梁剥落、掉角 | 清除松散混凝土后采用高强度聚合物砂浆修补。 |

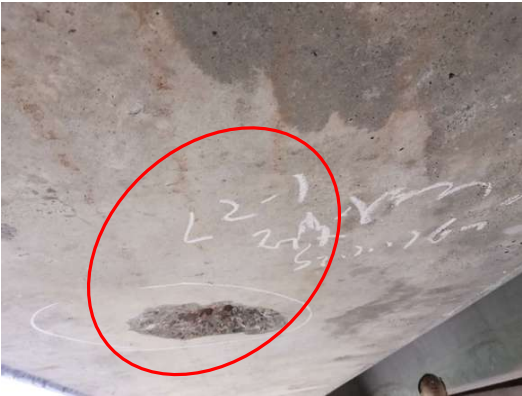
图 3.2.4 主梁掉角、露筋

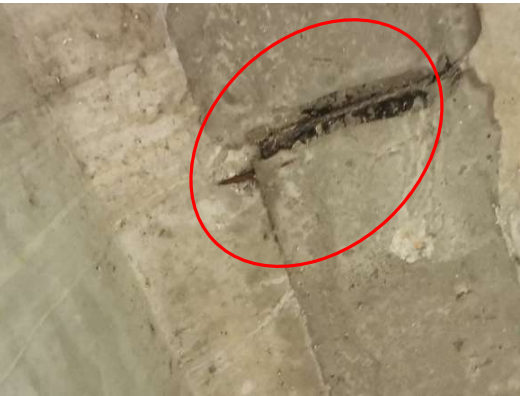
图 3.2.5 主梁锈胀露筋

| 部位 | | 主要病害 | 处理措施 |
|---|---|---|---|
| | | 混凝土破损、 | 清除清除松散混凝土，对钢筋除锈、涂刷阻锈剂后，用高强度等级水 |

| 部位 | | 主要病害 | 处理措施 |
|---|---|---|---|
| | | 锈胀露筋 | 泥砂浆或其他材料修补。 |

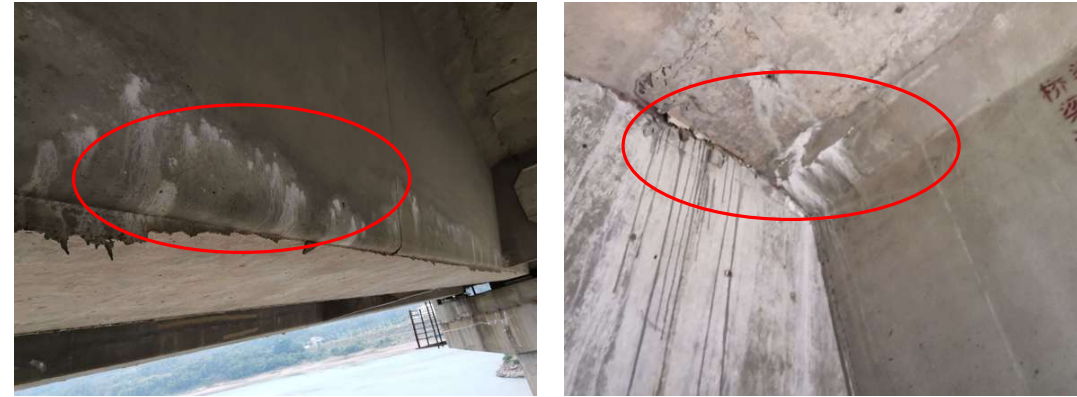
2) 少数主梁出现渗水结晶。典型病害如下图所示。

图 3.2.6 主梁渗水结晶

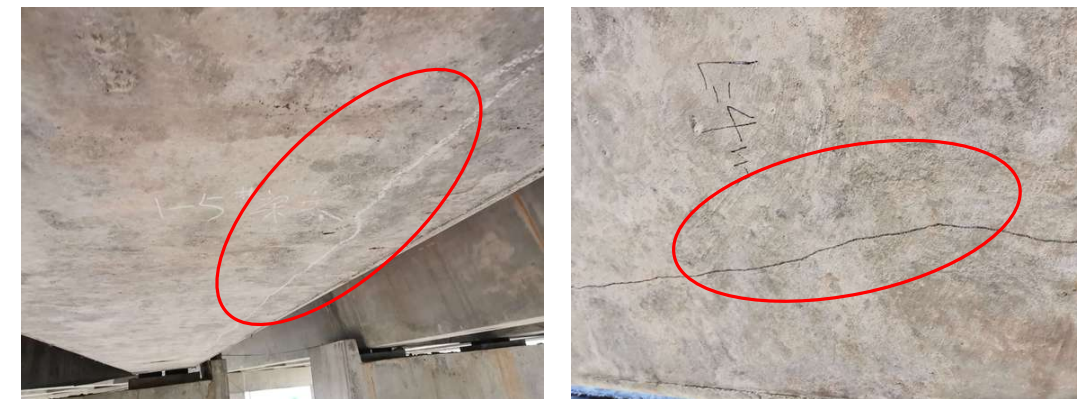
3) 少数主梁出现纵向裂缝。典型病害如下图所示。

图 3.2.7 主梁纵向裂缝

梁底面纵向裂缝是由于底板混凝土施工质量控制不良，以及底板混凝土浇筑时振捣密实不足所致；混凝土具有热变形和冷收缩的特征，当梁底面受到不均匀的温度变化时，也会产生裂缝。

| 部位 | | 主要病害 | 处理措施 |
|---|---|---|---|
| 上部结构 | 上部承重构件 | 未超限裂缝 | 涂刷环氧树脂胶封闭裂缝并加强观测。 |
| | | 超限裂缝 | 采用压力灌浆法灌注环氧树脂胶或其他灌缝材料，后黏贴碳纤维布进行补强。 |

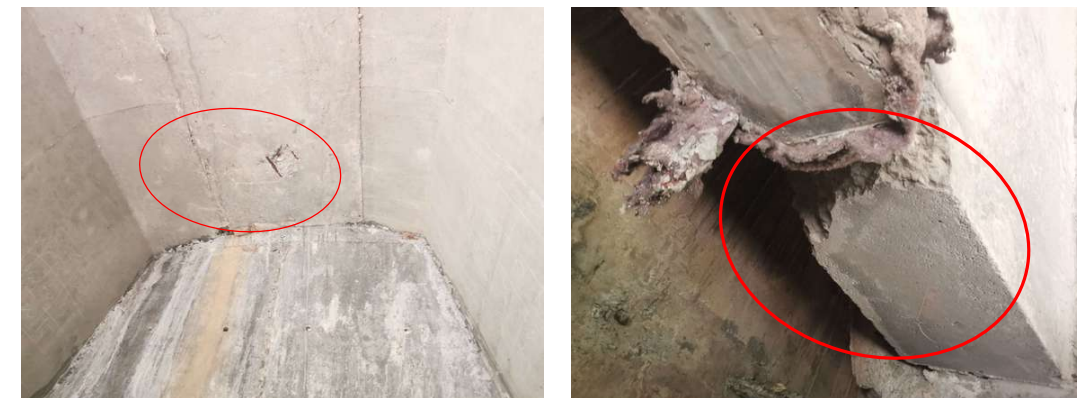
4) 部分湿接缝、横隔板、出现空洞、剥落、露筋、渗水结晶。典型病害如下图所示。

图 3.2.8 湿接缝剥落、露筋

图 3.2.9 横隔板破损露筋

铰缝、湿接缝混凝土不密实与破坏主要是由于施工中难以振捣，混凝土不密实甚至不饱满，实际强度低，同时相邻空心板外侧面之间的缝窄而深，人工振捣混凝土困难，粗集料无法进入，仅有少量水泥砂浆流入，在车辆荷载作用下易被破坏，其下部封缝混凝土脱落。

横隔板出现破损、露筋是由于施工质量控制不严格、施工操作不当等原因造成的；在长期的风吹日晒等自然因素的影响下，桥梁的横隔板可能会受到腐蚀和损坏，导致破损、露筋的出现。

| 部位 | | 主要病害 | 处理措施 |
|---|---|---|---|
| | | 混凝土破损、锈胀露筋 | 清除松散混凝土及钢筋上的锈迹后，用高强度等级水泥砂浆或其他材料修补。 |

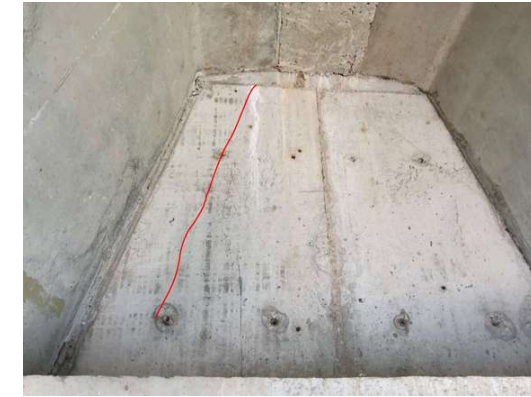
图 3.2.10 湿接缝渗水结晶

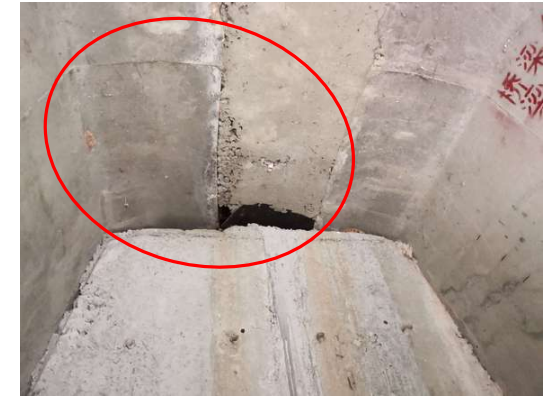
图 3.2.11 横隔板空洞

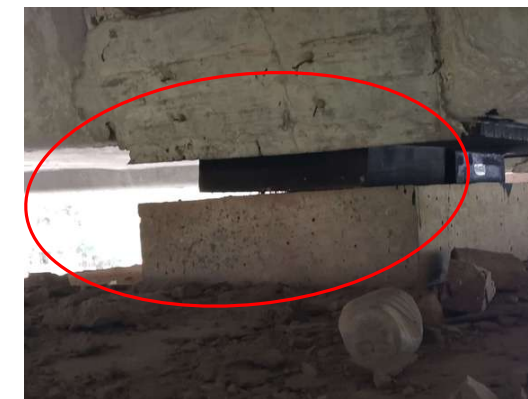
5) 部分支座出现外鼓、老化开裂、剪切变形，钢垫板锈蚀。典型病害如下图所示。

图 3.2.12 支座外鼓

| 部位 | | 主要病害 | 处理措施 |
|---|---|---|---|
| | 支座 | 外鼓、剪切变形及老化、开裂 | 及时更换外鼓、剪切变形、开裂的支座，并对同一墩台处未破坏支座但已到达使用年限的也进行更换。 |

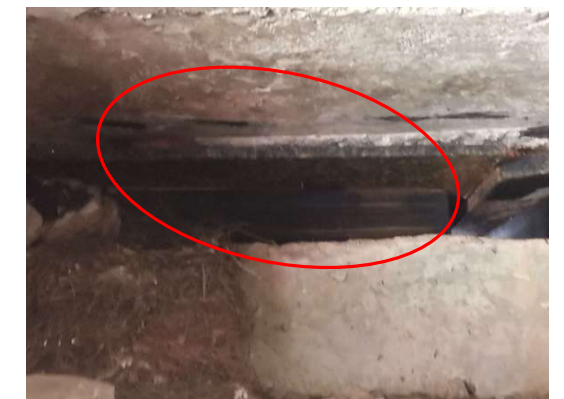
图 3.2.13 支座开裂

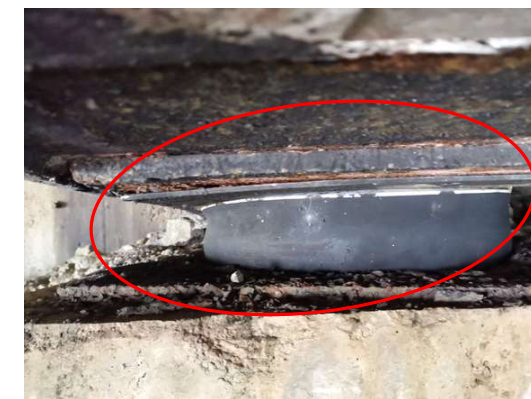
图 3.2.14 剪切变形

剪切、变形及裂缝是由于当桥梁承受交通荷载、行人荷载以及风荷载等外部作用力时，橡胶支座会承受相应的压力和变形，长期重复荷载作用下，橡胶支座可能出现压缩变形或形状变化，影响其原有的弹性和减震性能；环境温度发生变化时，橡胶支座会受到热胀冷缩的影响，导致体积的膨胀或收缩，这种体积变化可能导致橡胶支座高度变化、形状变化或位移。

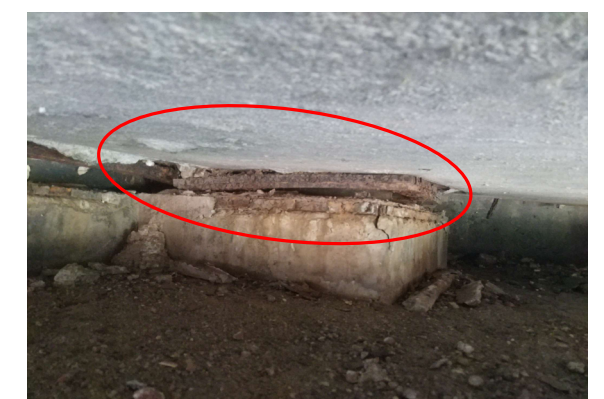
图 3.2.15 钢垫板锈蚀

橡胶支座的钢垫板锈蚀，其原因是钢垫板未作防腐处理，或桥面防水施工不良，或伸缩缝破损雨水下渗导致钢板锈蚀。

| 部位 | | 主要病害 | 处理措施 |
|---|---|---|---|
| | | 支座钢板锈蚀 | 钢板除锈后，涂抹阻锈剂。 |

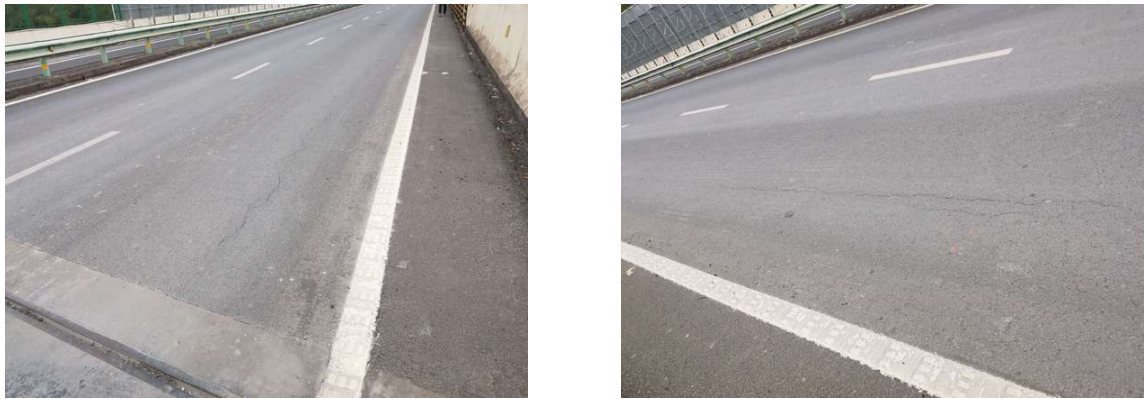
4）赣州东互通 A 匝道 2 号桥桥面裂缝病害原因分析

图 3.2.16 桥面裂缝

经现场踏勘，结合原设计图纸分析，现状桥面通长纵缝位于距右侧桥梁边缘 2.5m 处。现状桥梁主体结构未见明显病害。分析病害原因如下：该部位为桥面现浇层设置起点位置。如下图所示。该处左侧设置了桥面现浇层+沥青铺装层，右侧未设置，直接设置沥青铺装层。现浇层起点高度为 4cm，沥青铺装层在该处压实受到影响较大，另过薄的混凝土浇筑质量不佳也是导致该处产生反射裂缝的原因。

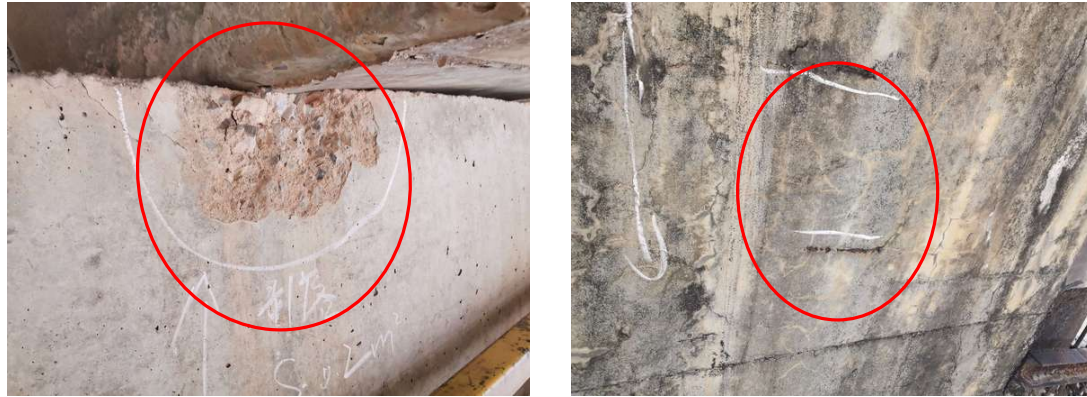
1）部分桥墩墩柱主要存在露筋、裂缝等病害。典型病害如下图所示。

图 3.3.1 桥墩锈胀露筋

桥墩露筋是由于混凝土密实度不足，保护层太薄以至遭到破坏，受到雨水或环境有害气体侵蚀，钢筋就产生锈蚀，钢筋锈蚀层产生体积膨胀(约为原来的 2.5 倍)从而使混凝土剥离、开裂。

| 部位 | | 主要病害 | 处理措施 |
|---|---|---|---|
| 下部结构 | 桥墩 | 桥墩锈胀露筋、剥落 | 清除松散混凝土及钢筋上的锈迹后，用高强度等级水泥砂浆或其他材料修补。 |

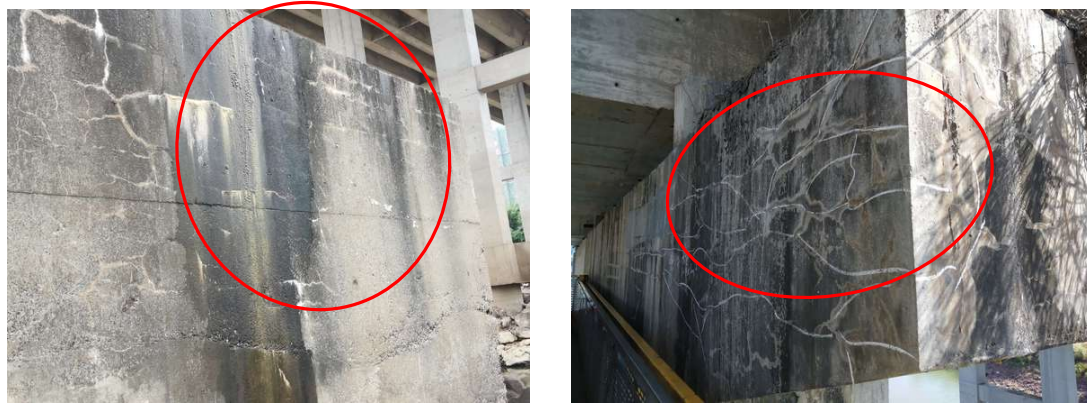
图 3.3.2 桥墩裂缝

| 部位 | | 主要病害 | 处理措施 |
|---|---|---|---|
| | | 裂缝 | 采用压力灌浆法修补缝宽≥0.15mm 的结构受力裂缝，采用封闭法修补非结构受力裂缝和缝宽<0.15mm 的裂缝。 |

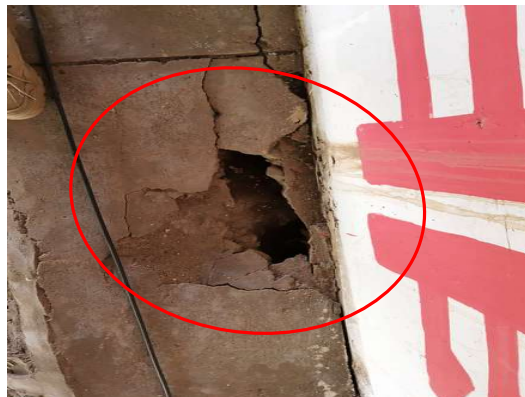
3) 部分桥台存在竖向裂缝、破损。典型病害如下图所示。

图 3.3.5 桥台空洞

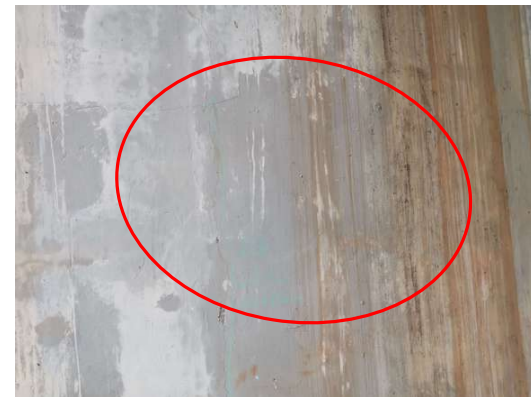
图 3.3.6 桥台竖向裂缝

- 2）桥台
- 裂缝、开裂是桥台向阳面因日照温度变化显著，内外温差导致热胀冷缩应力，尤其在混凝土硬化初期，水化热积聚与外部低温形成温度应力，引发裂缝。
- 3）锥坡
- 锥坡存在下沉、破损主要是锥坡填土压实不足，后期自然沉降造成，从而导致锥坡下沉、破损。
- 4）基础
- 冲刷露筋是由于河流水流过大，水流速度过快，当河流的水流速度过快时，水流所带的泥沙会撞击墩台基础和墩柱，从而导致基础的冲刷和露筋。

| 部位 | | 主要病害 | 处理措施 |
|---|---|---|---|
| | | 裂缝 | 采用压力灌浆法修补缝宽≥0.15mm 的结构受力裂缝，采用封闭法修补非结构受力裂缝和缝宽<0.15mm 的裂缝。 |

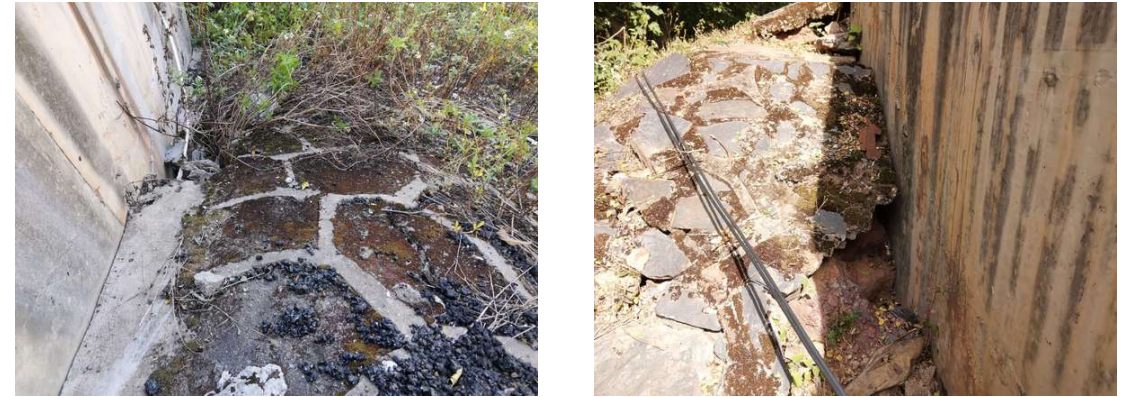
5) 锥坡存在下沉、破损。典型病害如下图所示。

图 3.3.7 锥坡下沉、破损

| 部位 | | 主要病害 | 处理措施 |
|---|---|---|---|
| | 锥坡、护坡 | 锥坡、护坡出现下沉、破损 | 清除松散片石后，采用 M7.5 砂浆修补。 |

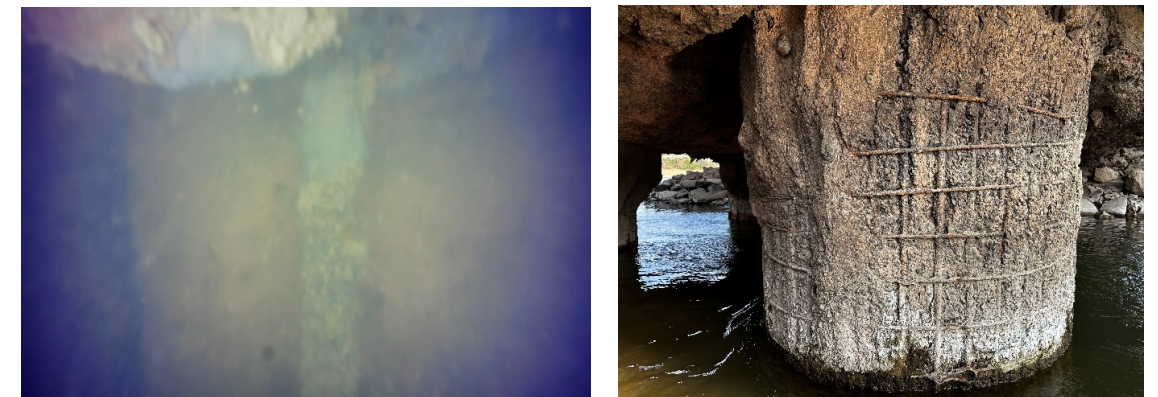
6) 根据广东粤路勘察设计有限公司 2019 年 11 月出版《赣州至大余高速公路（茅店~三益段）茅店贡江大桥维修加固工程》，贡江大桥 10#墩、11#墩、12#墩、（右幅）14#墩、（右幅）15#墩、16#墩、17#墩、（左幅）18#墩共 50 根桩基在 2020 年进行过外包处理；江西省交通运输科学研究院有限公司于 2025 年 2 年出具的《赣州绕城高速公路贡江大桥水中基础检测成果报告》表明（左幅）14#墩 3#桩出现露筋、4#桩及 5#桩存在冲蚀磨损，（左幅）15#墩 4#桩出存在冲蚀磨损，（右幅）15#墩 4#桩及 6#桩出现露筋、5#桩出现露筋及掏空；本次拟对上述 7 根桩基进行外包处理。

图 3.3.8 桥墩基础冲刷露筋

| 部位 | | 主要病害 | 处理措施 |
|---|---|---|---|
| | 墩台基础 | 墩台基础冲刷露筋、外露 | 涂刷阻锈剂后进行玻纤套筒加固，为减缓桥墩基础冲刷作用，采用抛填石笼进行防护。 |
