兴国至赣县高速公路北延新建工程 竣工环境保护验收调查报告

委托单位：赣州兴赣北延高速公路有限责任公司

调查单位：江西省交通运输科学研究院有限公司

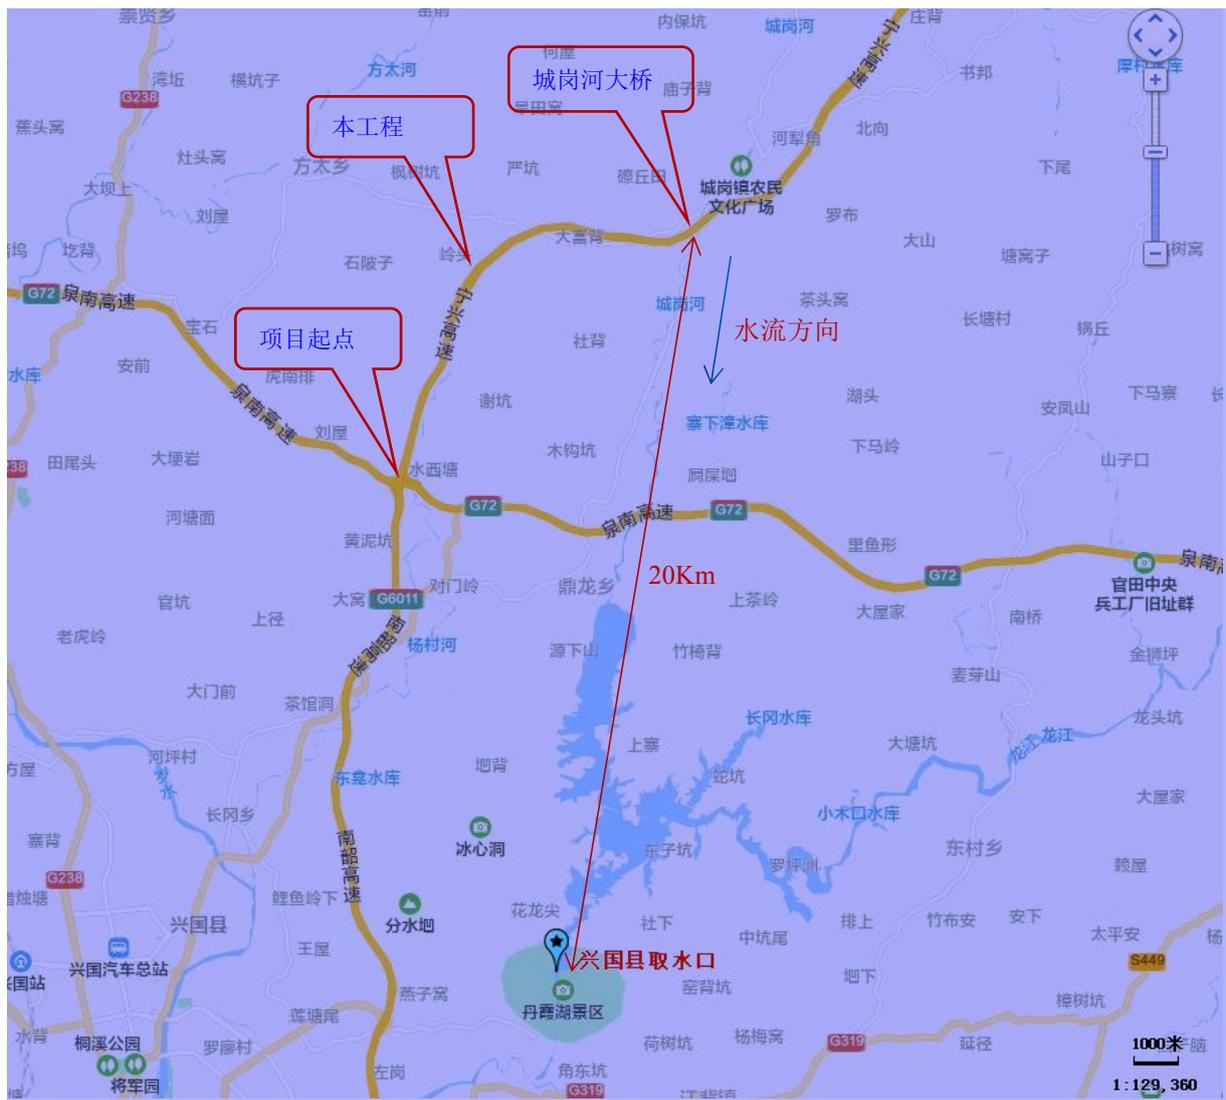
图 1.7-1 公路与兴国县级水源地保护区位置关系图

序号	水源地（取水口名称）	水质目标	市县或城镇	取水规模	与公路关系
1	兴国县饮用水源区	II~III类	赣州市兴国县	取水规模 2 万 t/d, 服务人口约 12 万人	公路以城岗河大桥（中心桩号 K11+652）形式跨越城岗河，下游约 20km 处分布有兴国县饮用水源取水口，见图 1.7-1。
2	梅江宁都饮用水源区	II~III类	赣州市宁都县	取水规模约 4 万 t/d, 服务人口约 25 万人。	位于公路跨越黄陂河支流下游约 70km 处。

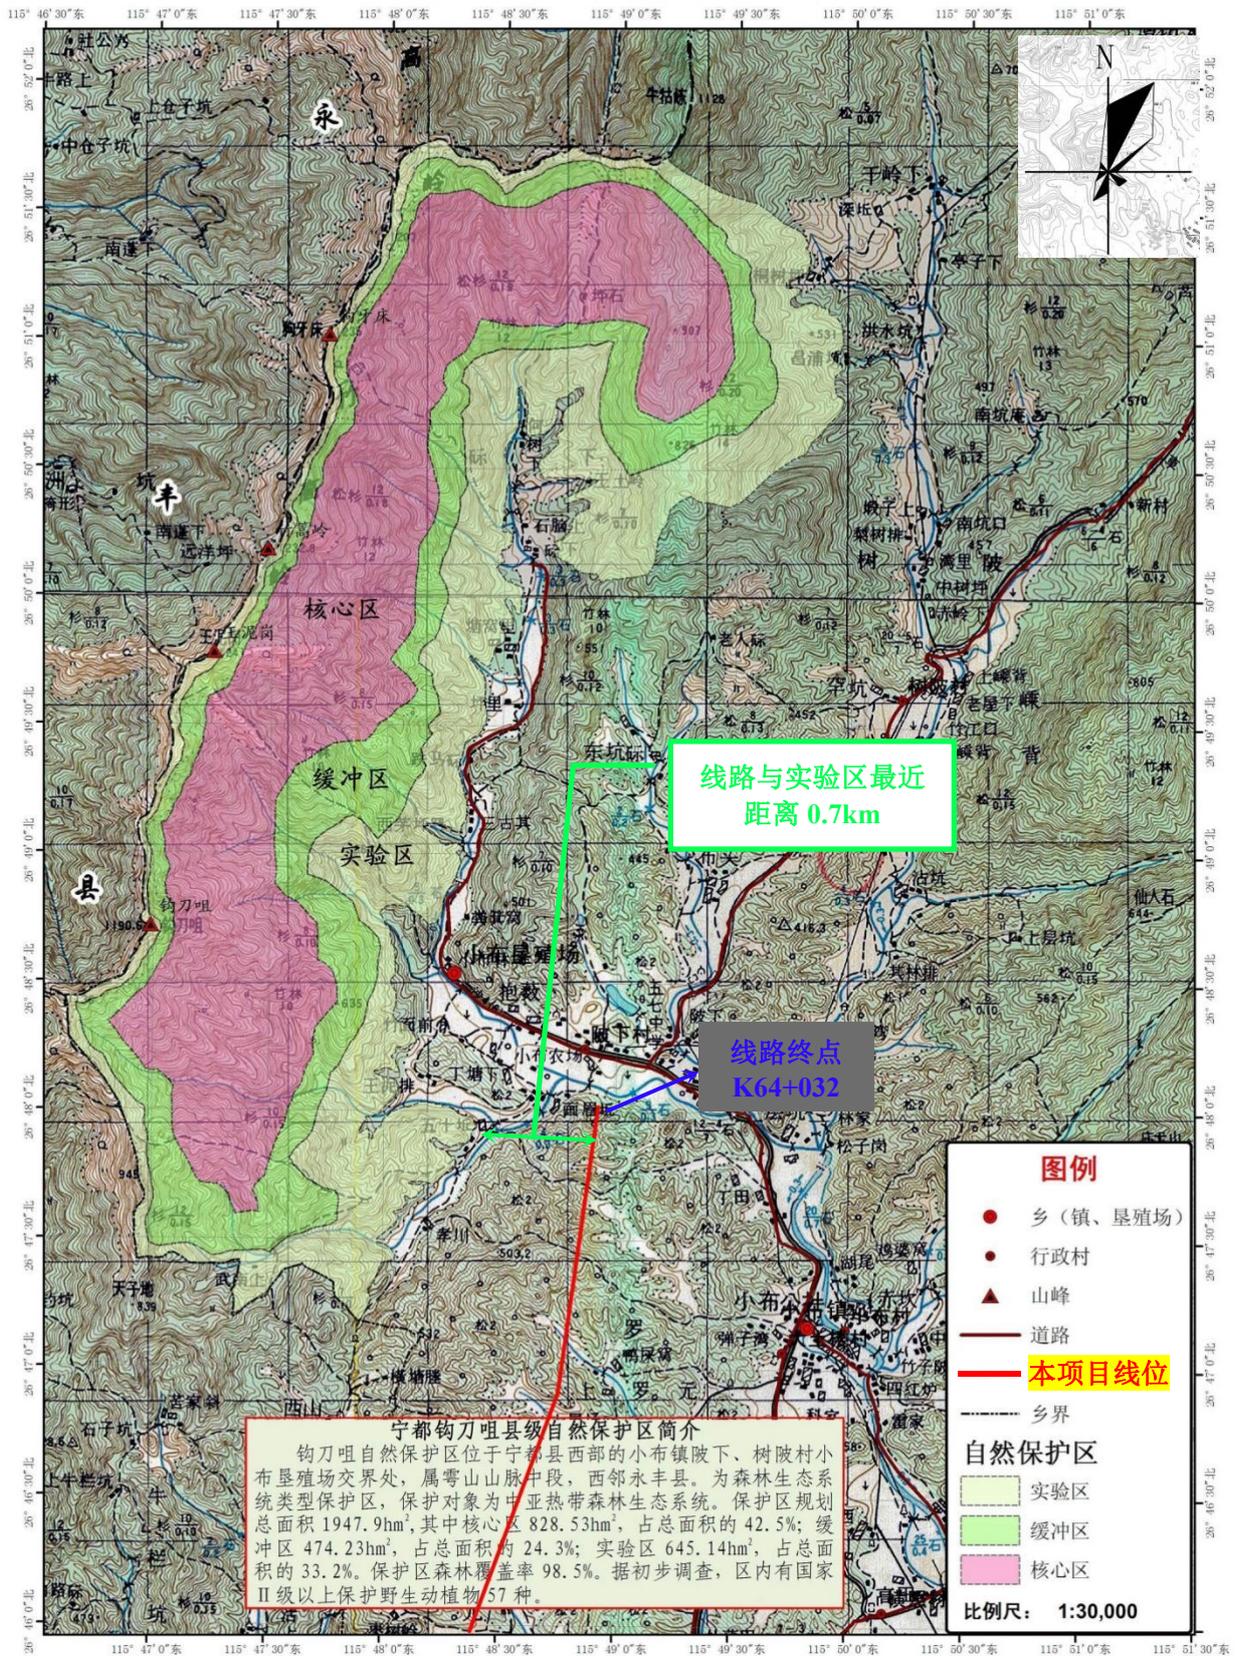
图 5.1-2 本项目与宁都钩刀咀自然保护区位置关系图

环评阶段公路终点段（k61+800~k64+981）段与钩刀咀自然保护区东南部边缘直线距离约 0.7km，实际建设过程中，公路终点段（k64+032）与钩刀咀自然保护区东南部边缘距离最近，为 0.7km。公路与该自然保护区的位置关系见图 5.1-2。

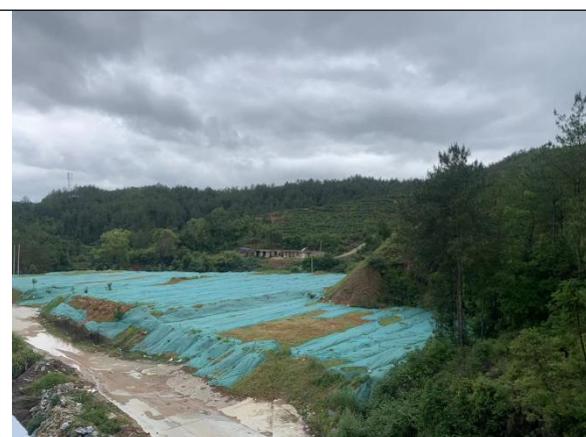
A1 标拌和站复绿(鼎龙枢纽左侧)

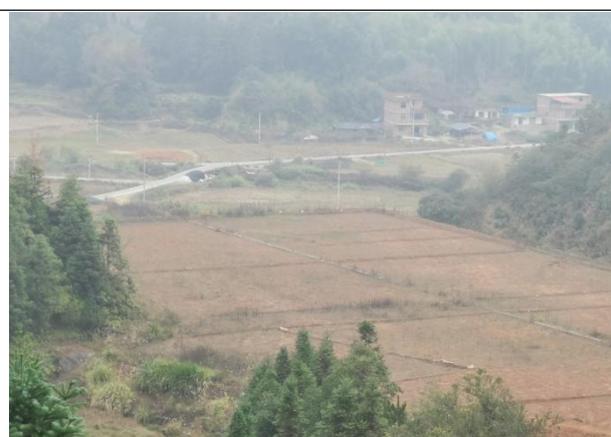
A8 标拌合站复耕(AK2+520 右侧)

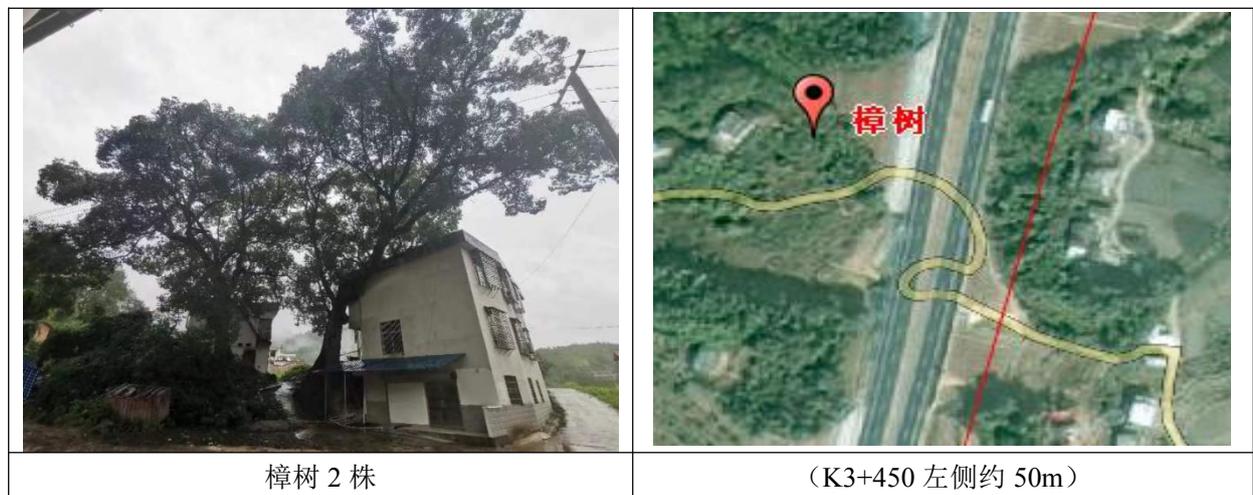
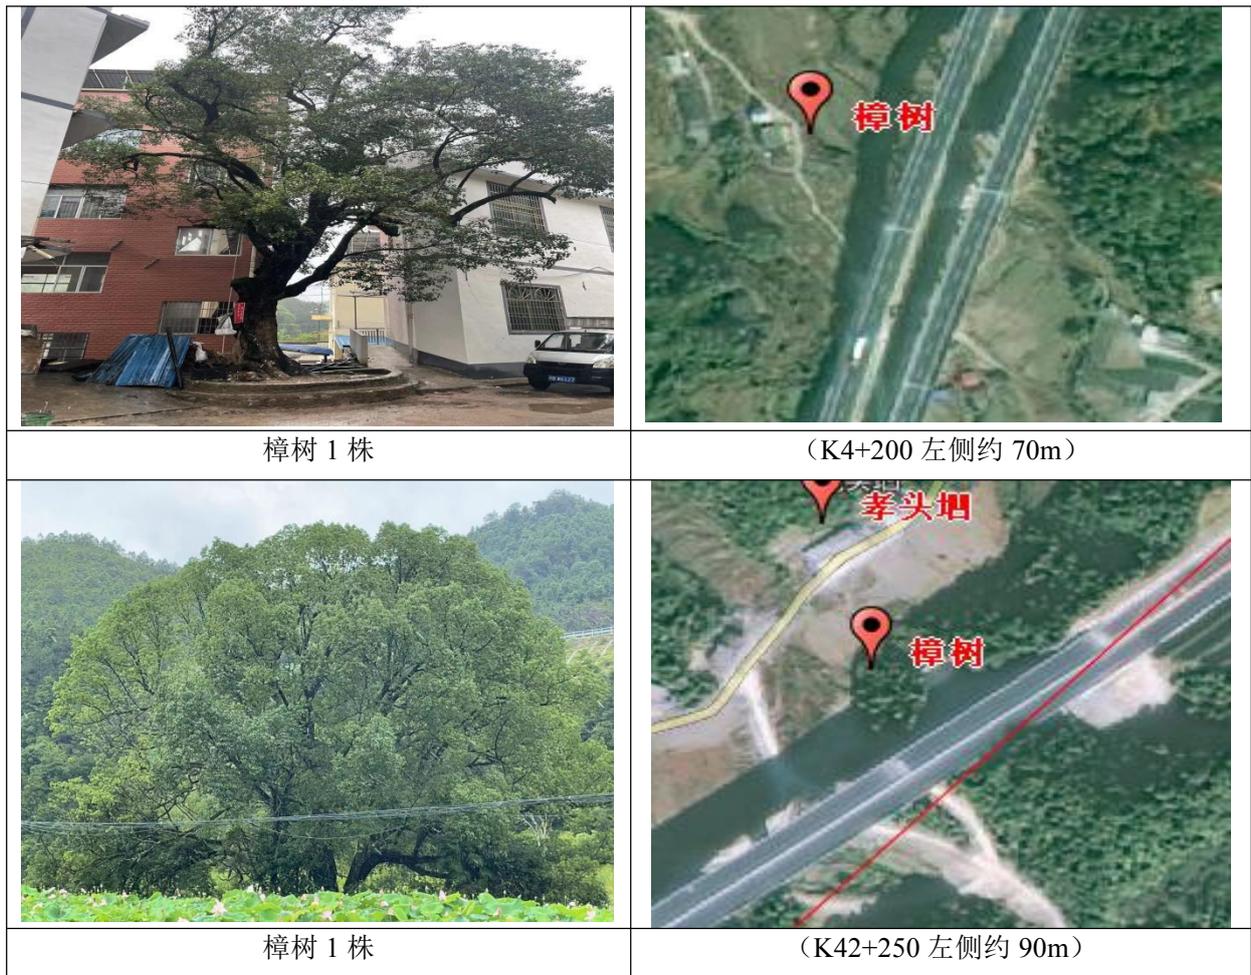
图 5.4-1 重点保护植物现状及位置图

序号	名称数目	经纬度	位置	桩号	方位距离	树龄等级	备注
1	樟树 2 株	N26°26.91' E115°24.63'	兴国县城岗镇 店下	K3+450	线路左侧约 50m	三级古树	未挂牌
2	樟树 1 株	N26°27.17' E115°24.91'	兴国城岗镇青 山下	K4+200	线路左侧约 70m	三级古树	未挂牌
3	樟树 1 株	N26°37.15' E115°43.81'	宁都县黄陂镇 孝头垌	K42+250	线路左侧约 90m	三级古树	未挂牌

樟树 2 株

(K3+450 左侧约 50m)

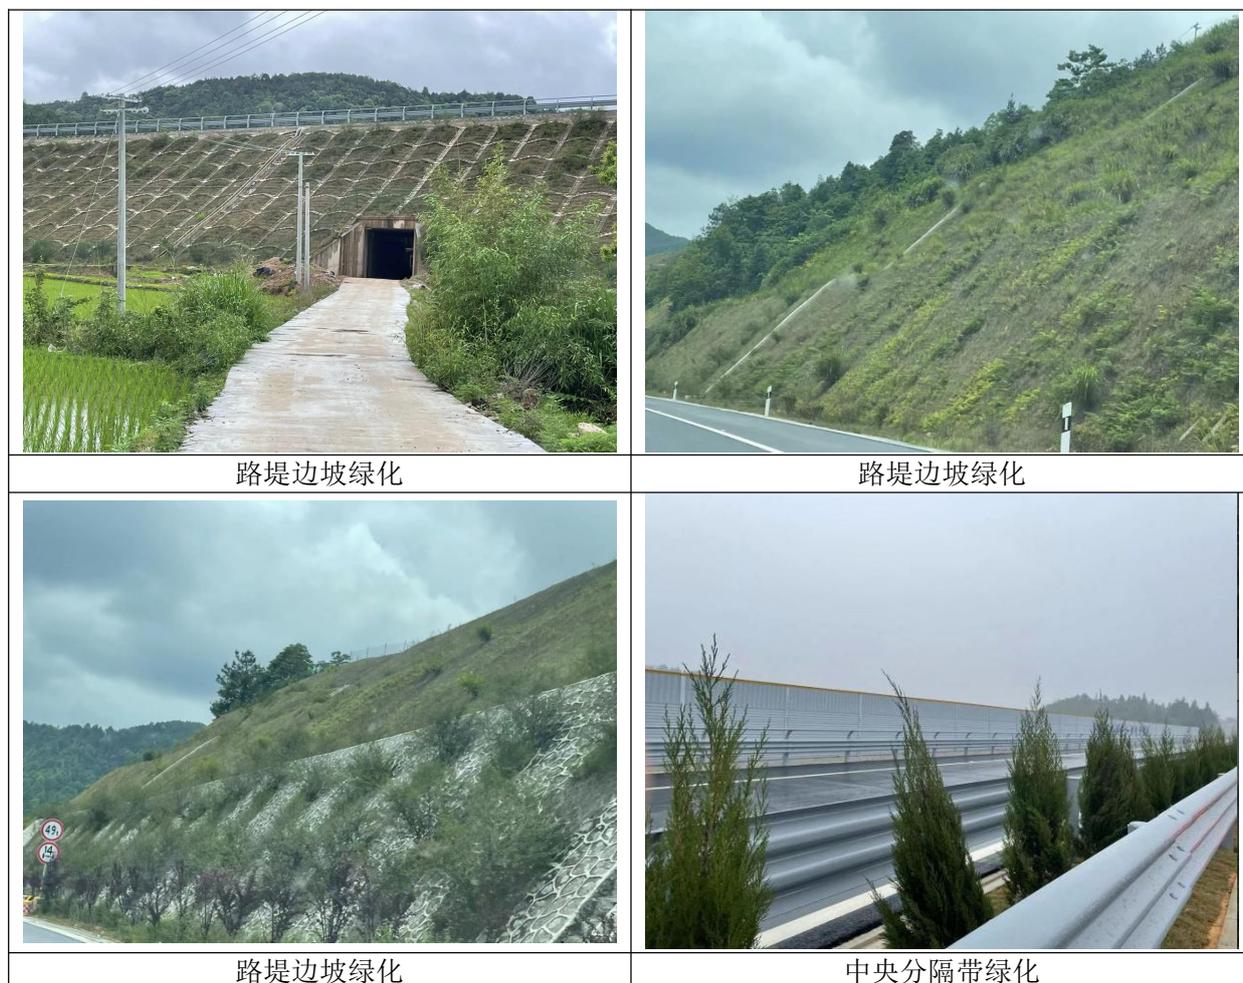
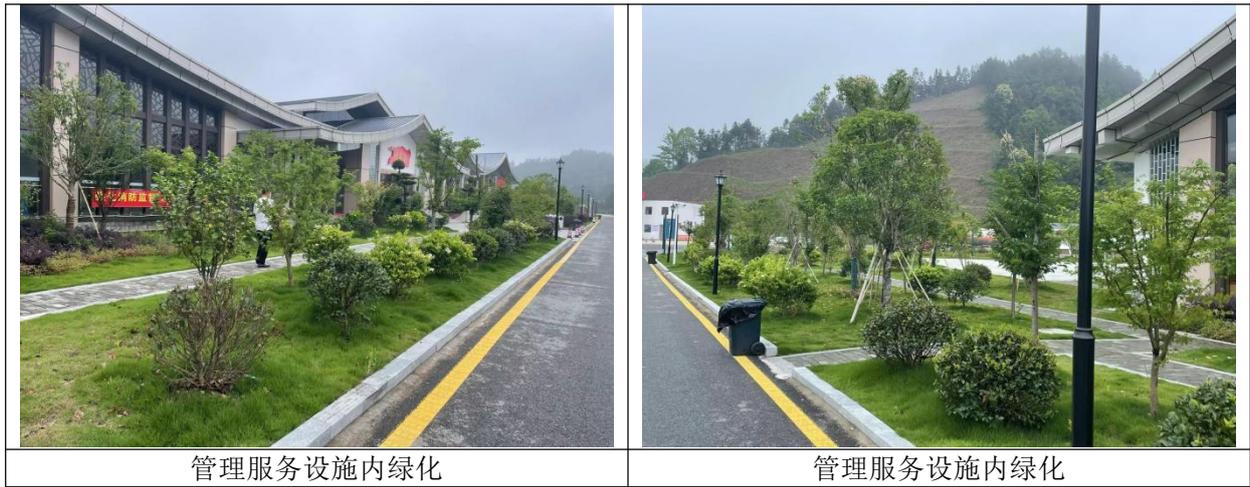
图 5.4-2 工程绿化情况照片

本工程绿化包括中央分隔带、互通立交区、边坡植物防护、路侧以及沿线设施区绿化，公路绿化设计充分考虑沿线地理环境、自然景观的特点，采取原生态恢复理念，选择了大量的地区乡土植物种类，乔、灌、花草相结合，远景与近景相协调，淡化人工痕迹，实现了高速公路与生态景观、自然环境的和谐统一。

据统计，本工程植物措施面积为 275.31hm²，移栽灌木、乔木共 198.3 万株，互通立交场地绿化 156.22hm²，房建场地绿化 32.21hm²。综合现场调查情况来看，绿化效果显著，其生态效益、社会效益已基本显现，为整条高速公路景观效果的营造与防治路域水土流失奠定了基础。沿线绿化情况照片见图 5.4-1

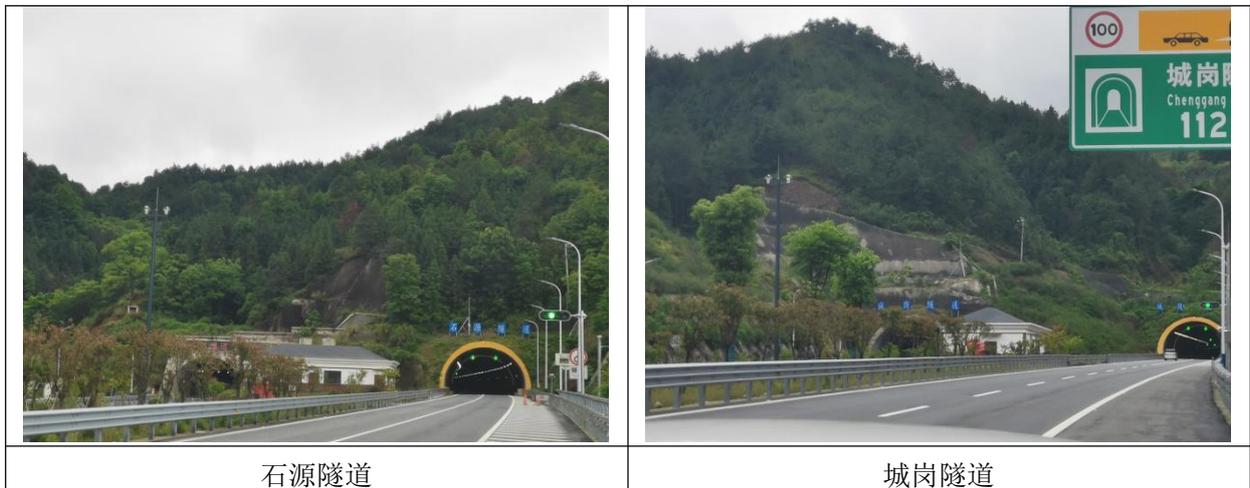
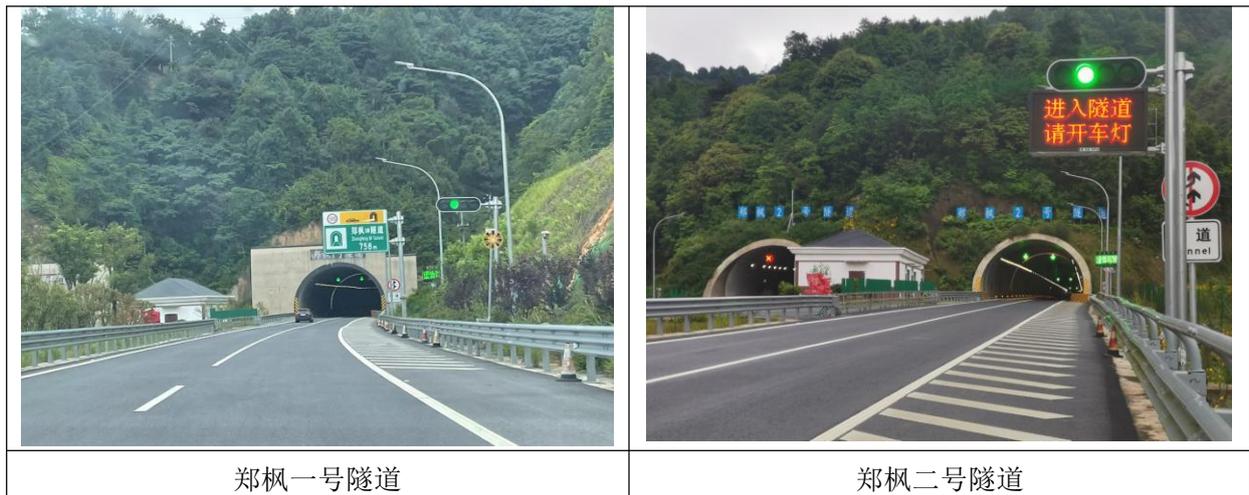
图 5.4-3 隧道洞口恢复情况

隧道开挖时可能破坏对应的地下水系，改变地下水赋存状况，并成为地下水排出的天然通道，造成地下水的大量流失。同时由于水文地质的难以预料或调查不清楚，打穿地下含水层，造成掘进过程中的涌水现象。为避免隧道施工造成地下水泄露进而使隧道上方及周边区域生态环境遭到破坏，建设单位对隧道区域地下水分布、类型、含水量、补给方式及渗流方向进行了勘察，制定了周密的漏水、涌水防治方案，使公路隧道建设带来的生态影响降到最低。经现场调查，本工程设置的 4 座隧道对沿线生态环境影响不大，隧道洞口上方的植被长势良好，下游水系未出现干涸断流现象。隧道洞口恢复情况见图 5.4-3。

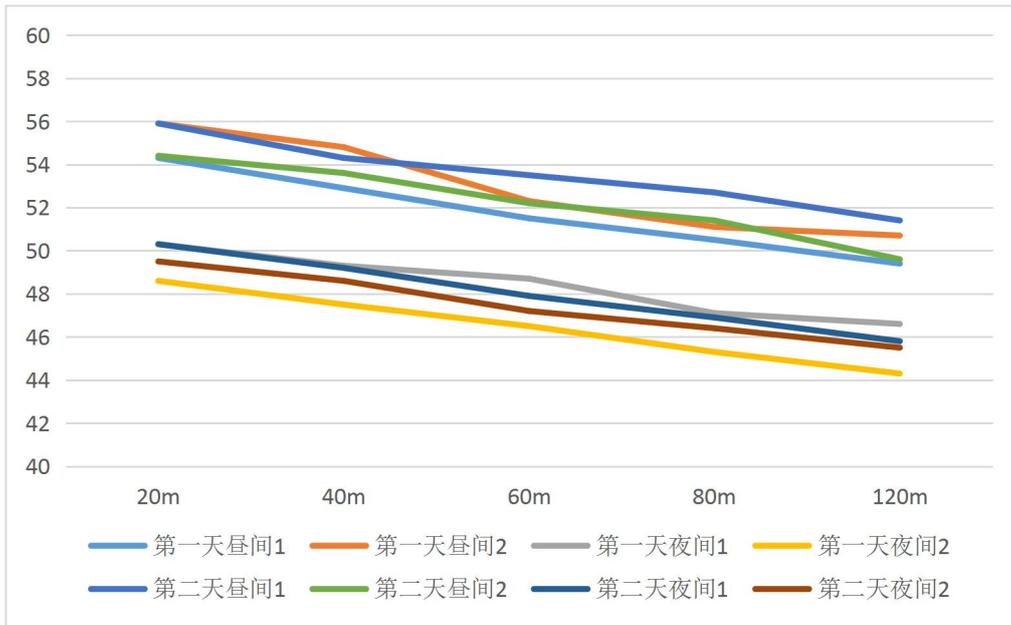
图 6.5-1 源坑处噪声值与距离的变化趋势

序号	桩号	测量时间		检测结果 dB (A)					
				20m	40m	60m	80m	120m	
1	源坑 K13+200	第一天	昼	昼间 1	54.3	52.9	51.5	50.5	49.4
				昼间 2	55.9	54.8	52.3	51.1	50.7
			夜	夜间 1	50.3	49.3	48.7	47.1	46.6
				夜间 2	48.6	47.5	46.5	45.3	44.3
		第二天	昼	昼间 3	55.9	54.3	53.5	52.7	51.4
				昼间 4	54.4	53.6	52.2	51.4	49.6
			夜	夜间 3	50.3	49.2	47.9	46.9	45.8
				夜间 4	49.5	48.6	47.2	46.4	45.5
2	上杂元 K60+800	第一天	昼	昼间 1	56.8	55.7	54.5	53.6	52.4
				昼间 2	57.9	55.8	54.6	53.9	52.3
			夜	夜间 1	49.4	48.7	47.8	46.4	44.7
				夜间 2	48.8	47.6	46.5	45.5	45.0
		第二天	昼	昼间 3	55.0	54.3	53.6	52.1	51.2
				昼间 4	56.8	55.2	54.4	52.7	52.0
			夜	夜间 3	49.5	48.1	47.5	46.7	45.3
				夜间 4	48.9	47.5	46.9	46.1	44.5

从表 6.5-2 及图 6.5-1~2 可以看出：源坑处、上杂元处交通噪声随距离衰减较为明显。

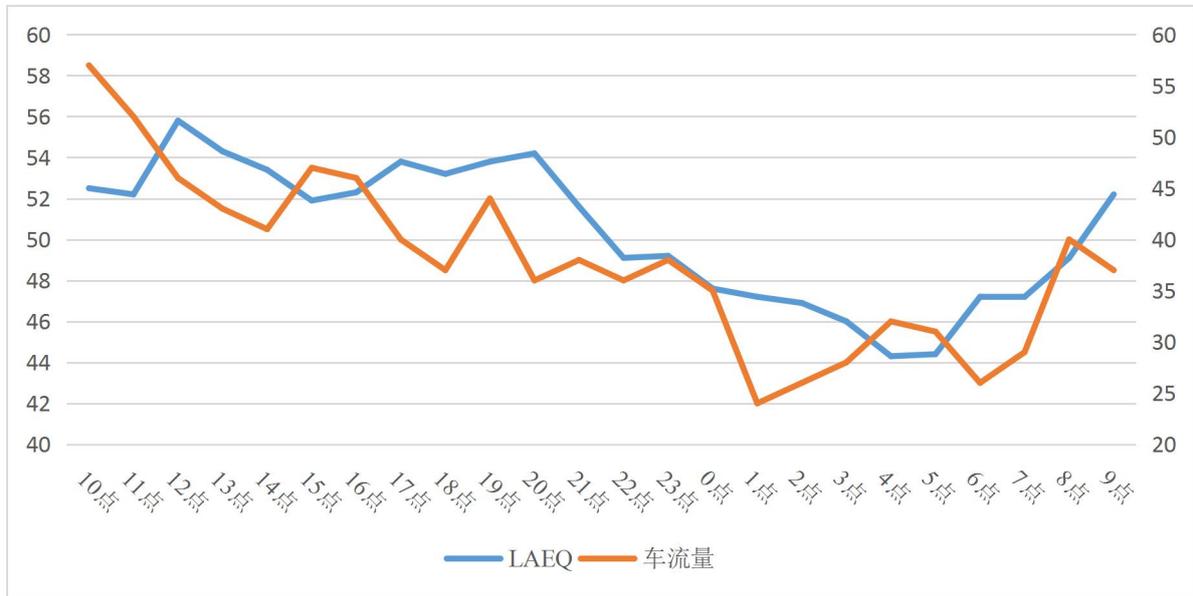
图 6.5-3 新坑路肩 40m 处 24h 噪声监测曲线图

从噪声监测曲线看，交通噪声与车流量总体相关性较好。

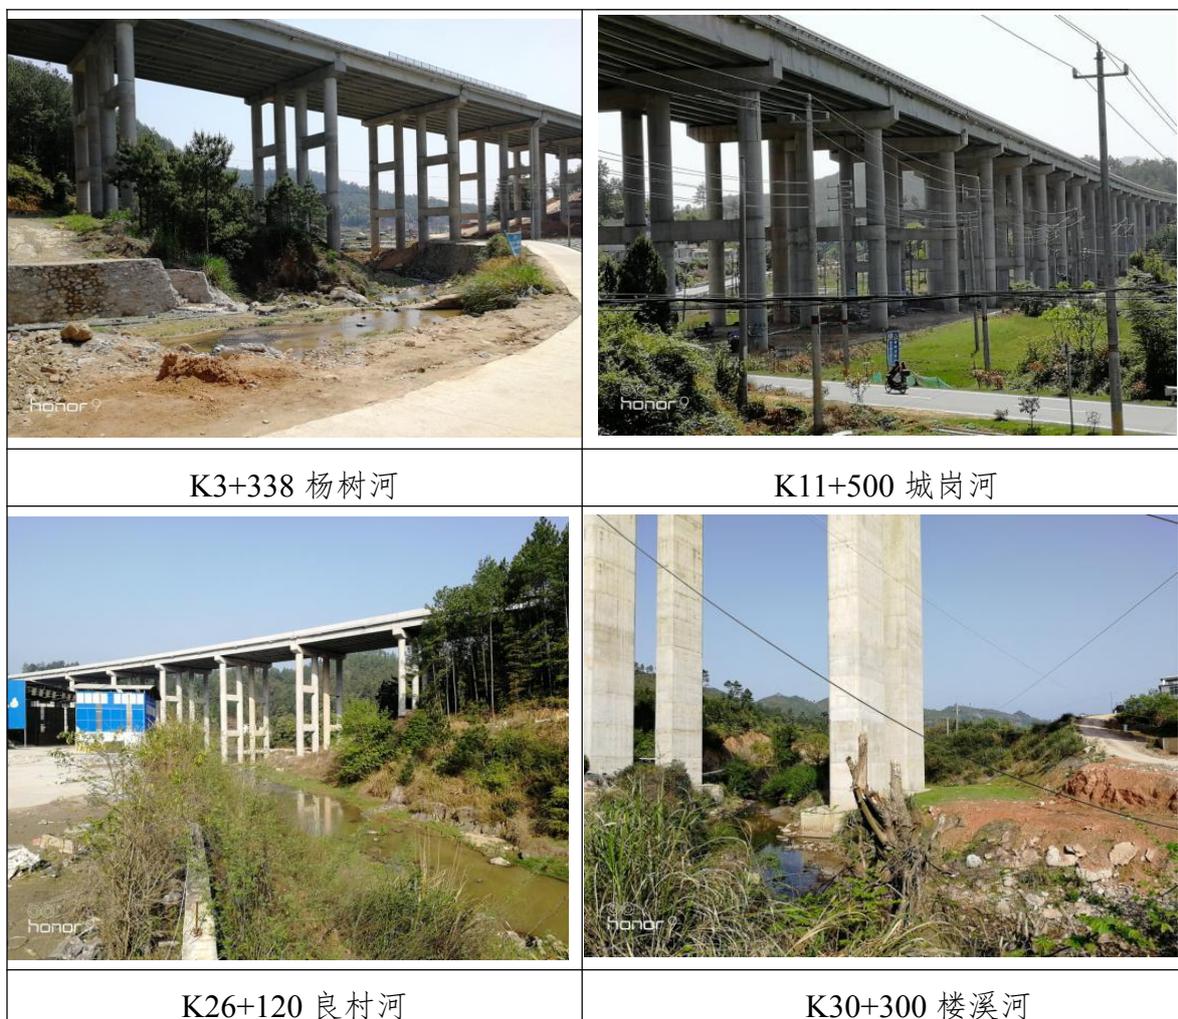
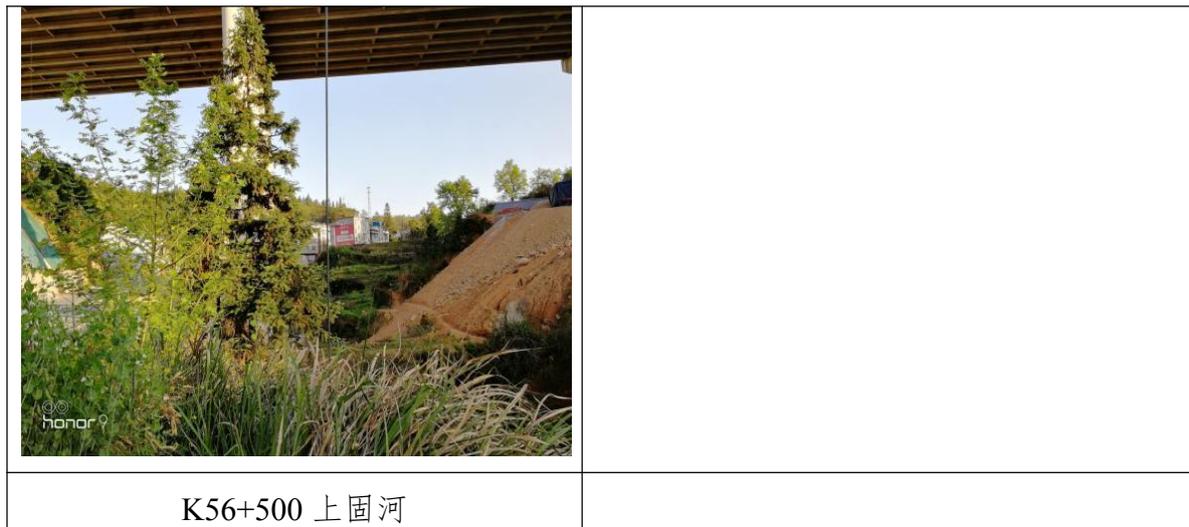
图 7.1-1 沿线主要河流现状

项目经过区域位于赣州兴国、宁都境内，跨越水体包括杨树河支流、城岗河、良村河（孤江支流）、楼溪河（中洲河）、黄陂河支流、上固河等水体，均属于赣江水系，主要河流现状见图 7.1-1。根据《江西省地表水（环境）功能区划》，公路跨越良村河（孤江支流）段为为景观用水，执行《地表水环境质量标准》III类标准；项目区内杨村河支流、城岗河、楼溪河（中洲河）、黄陂河支流、上固河等水体未划定水环境功能区划。

K56+500 上固河

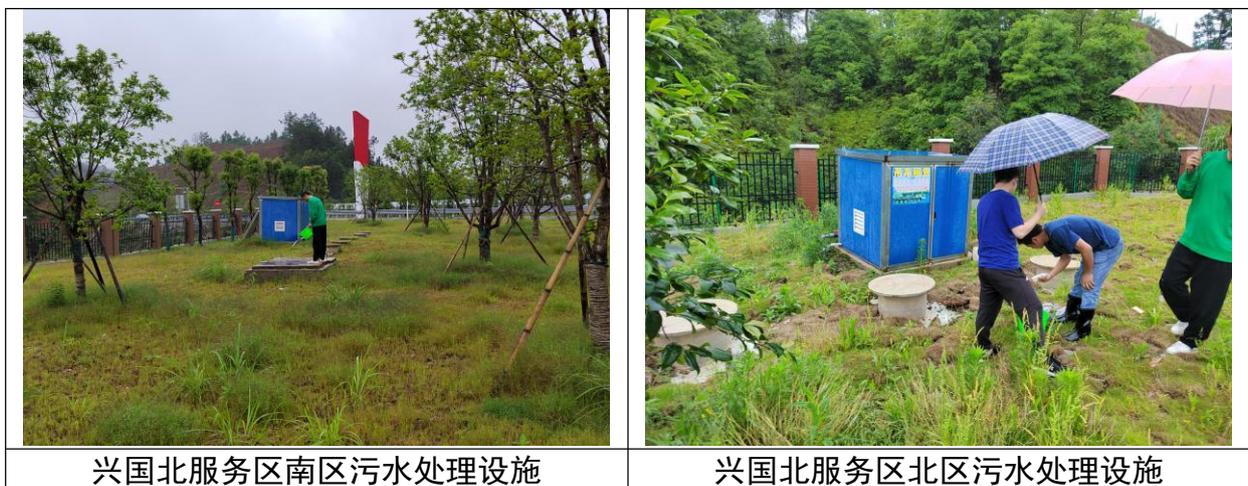
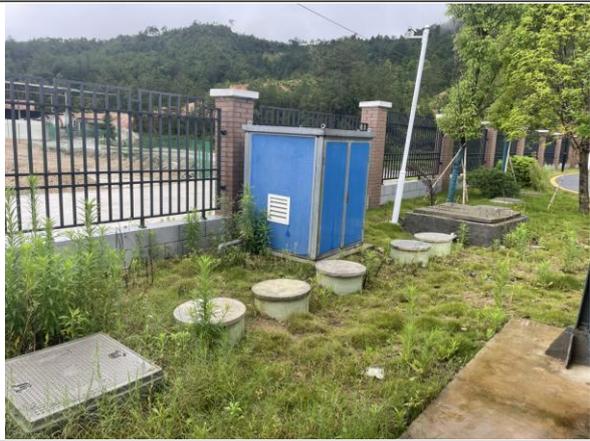
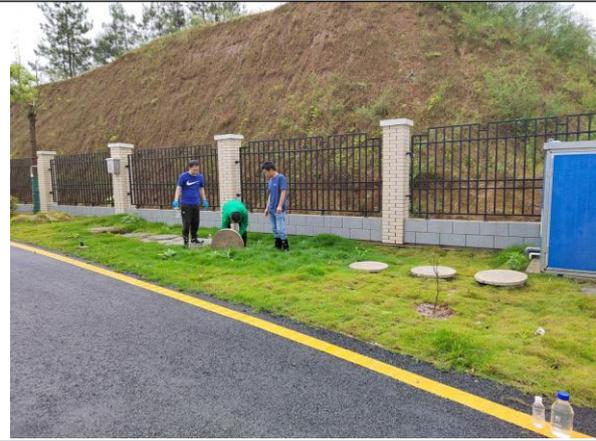
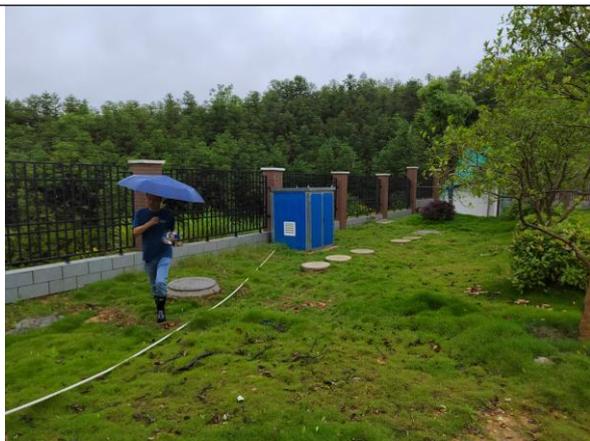
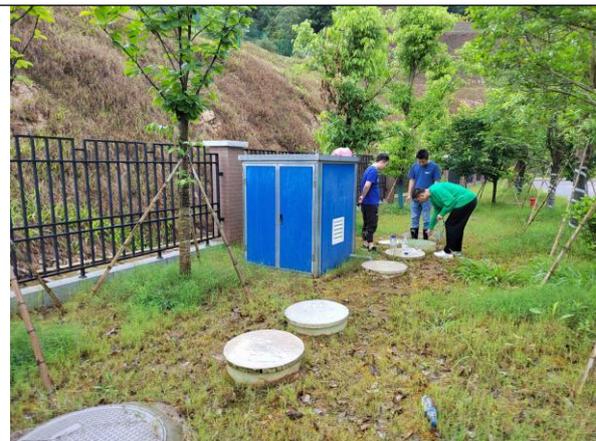
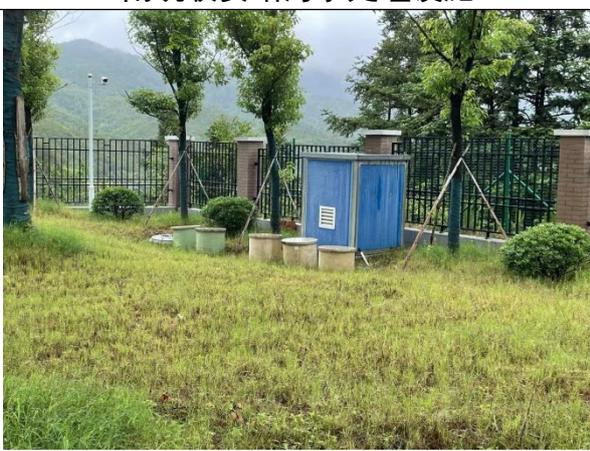
图 7.3-1 沿线服务设施生活污水处理设施图

序号	设施名称	常住人口 人/d	过往 人员 人/d	生活污 水(t/d)	处理措施	排放去向
1	兴国北服务区	50	2000	95.40	2套埋地式生化一体化污水处理装置，处理能力480t/d	附近沟渠，最终进入农灌
2	良村路政大队	25	—	2.70	1套埋地式生化一体化污水处理装置，处理能力12t/d	附近沟渠，最终进入农灌
3	南坑收费站	25	—	5.40	1套埋地式生化一体化污水处理装置，处理能力32t/d	附近沟渠，最终进入农灌
4	兴国养护所	25	—	2.70	1套埋地式生化一体化污水处理装置，处理能力15t/d	附近沟渠，最终进入农灌
5	宁都养护所	25	—	2.70	1套埋地式生化一体化污水处理装置，处理能力12t/d	附近沟渠，最终进入农灌
6	交警大队	25	—	2.70	1套埋地式生化一体化污水处理装置，处理能力12t/d	附近沟渠，最终进入农灌
	合计	175	2000	108.9	处理能力551t/d

兴国北服务区南区污水处理设施

兴国北服务区北区污水处理设施

<p>良村路政大队污水处理设施</p>	<p>兴国养护所污水处理设施</p>

<p>南坑收费站污水处理设施</p>	<p>宁都养护所处理设施</p>

<p>/</p>
<p>交警大队污水处理设施</p>	<p>/</p>

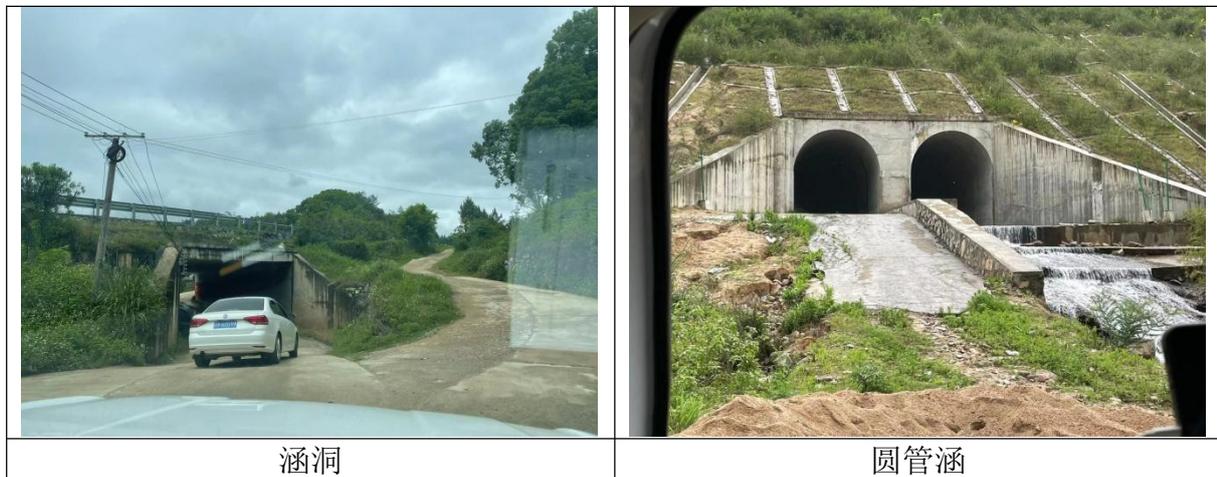
图 8.3-1 通行设施现场照片

经现场调查，本工程共设置互通式立交 6 处，桥梁 44 座，通道涵洞 477 道，基本满足了当地居民出行的需要，且有效的解决了本项目与现有公路、沿线河流、乡村道路、田间机耕道路等的交叉问题，使高速公路对两侧居民的正常来往和田间耕作以及防洪等的影响降到了最低限度。

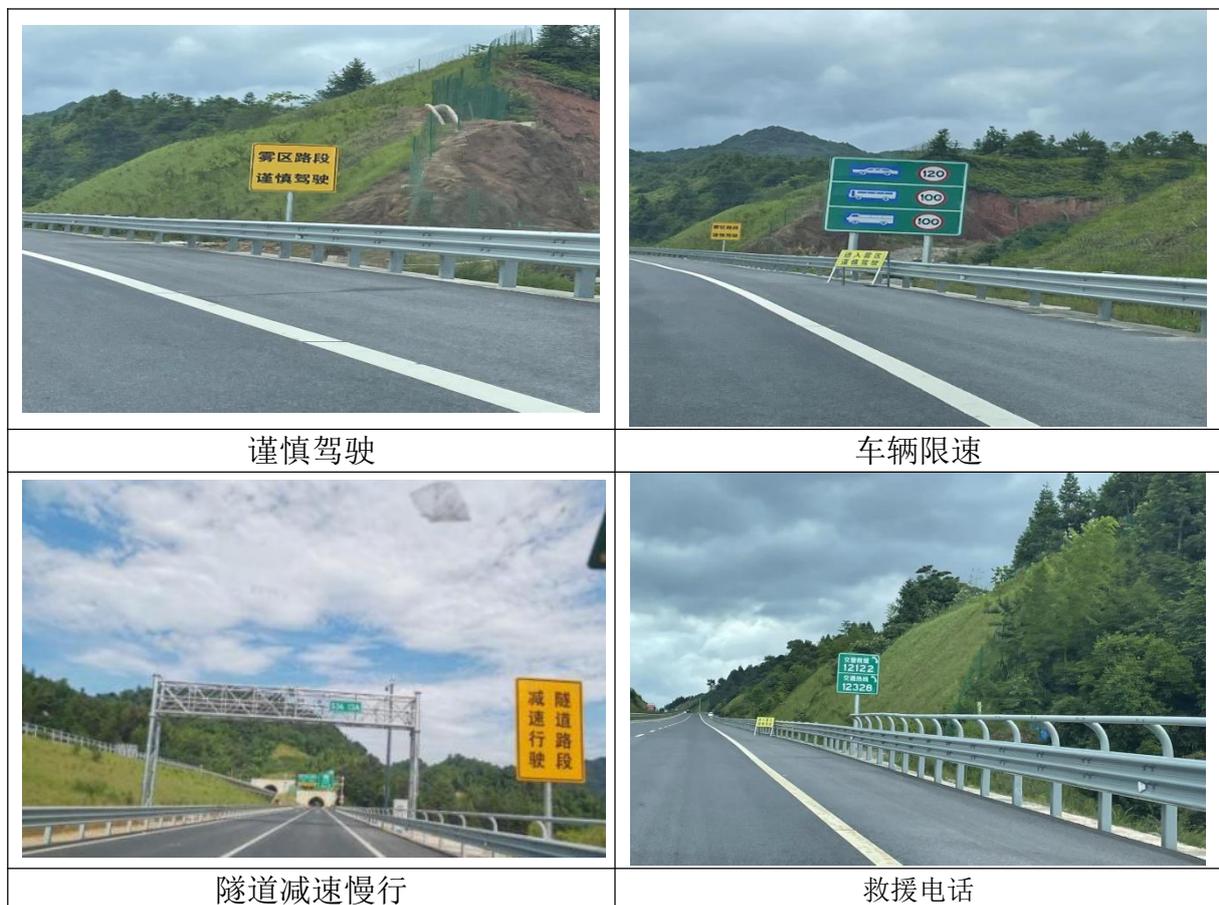
图 9.3-1 公路环境风险管理措施照片

(6) 尽量安排危险品运输车辆在交通量少时段（如夜间）通行，加强公路动态监控，发现异常及时处理。在跨越敏感水体和蔡江主线二号桥处安装了视频监控系统，专人 24 小时值班。

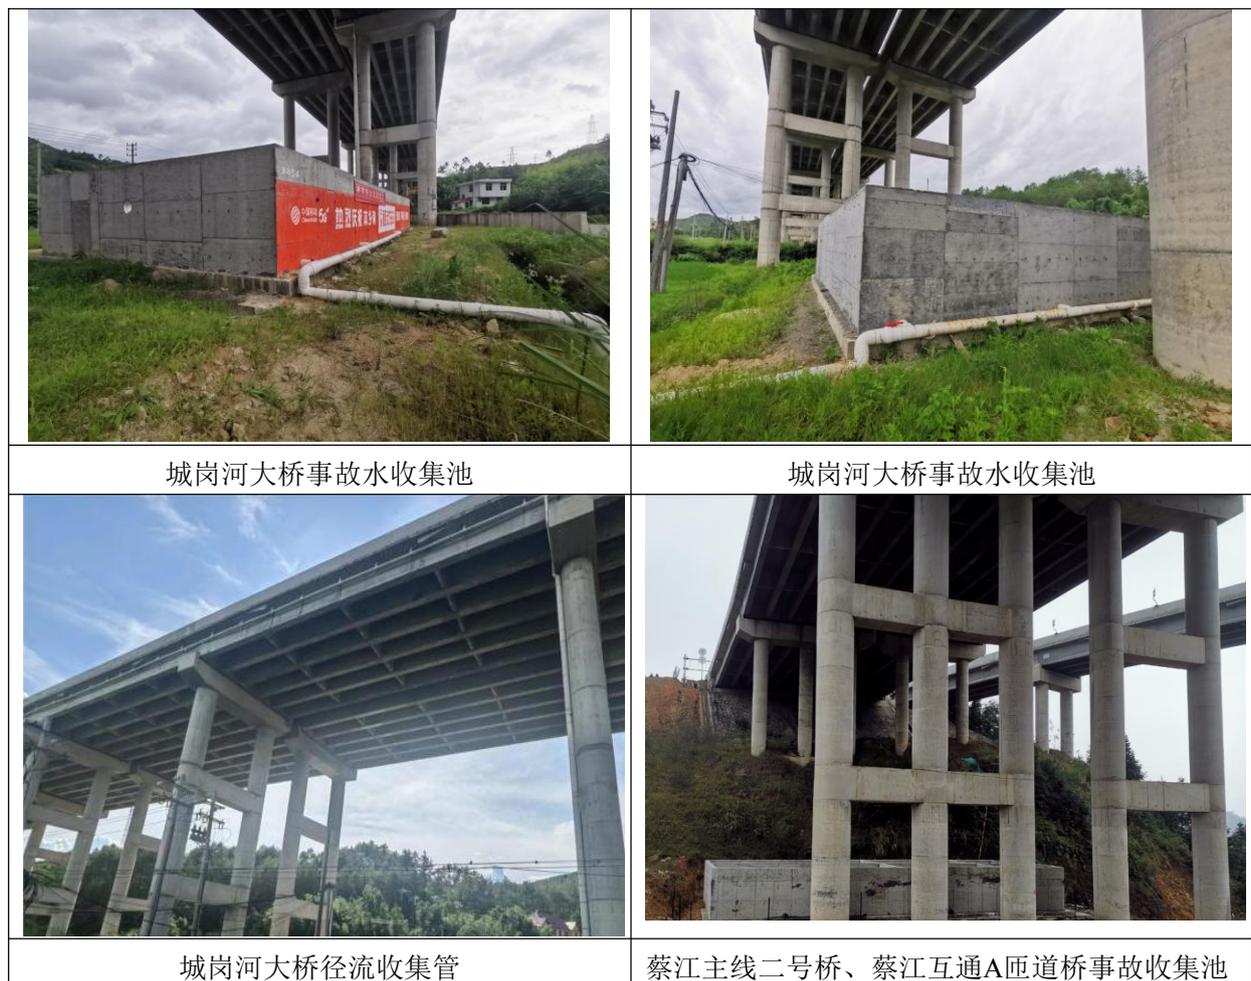
图 9.3-2 公路环境风险防范设施图

序号	桥梁名称	桩号	事故池		备注
			单座容量	数量	
1	城岗河大桥	K11+625	200m ³	3 座	总容积 600m ³
2	蔡江主线二号桥	K46+610	500m ³	1 座	受地形限制，蔡江主线二号桥及蔡江互通 A 匝道桥事故池合并设置，总容积 600m ³
3	蔡江互通 A 匝道桥	AK0+950	100m ³	1 座	
合计			1200m ³		容积满足要求
