兴赣高速赣县东枢纽部分标志版面优化工程

# 一阶段施工图设计

# 设计说明

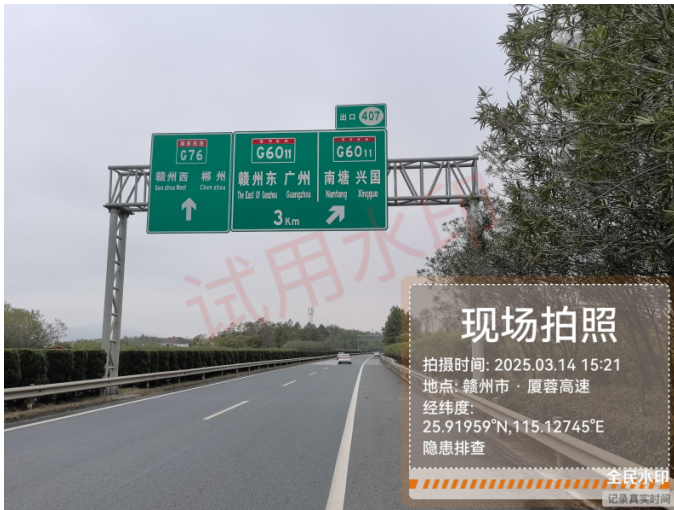
| 位置 | 原标志版面 | 调整后标志版面 | 备注 |
|---|---|---|---|
| 3km处预告标志牌 | | | 利用原有标志版面，根据调整后的版面信息更换全部反光膜，原出口标志可利用 |

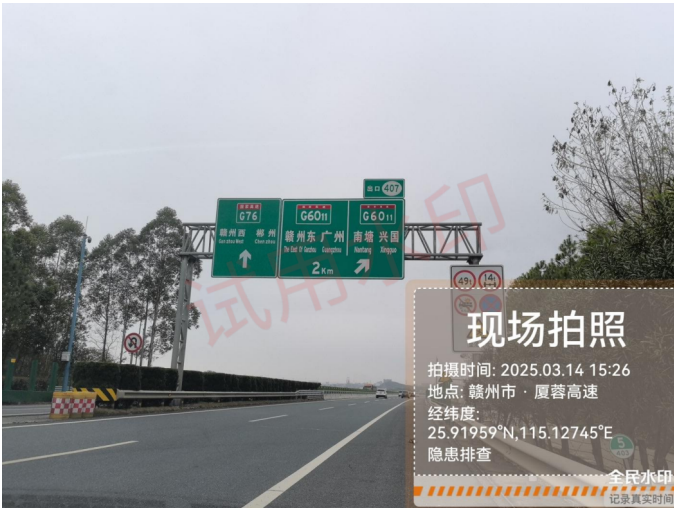
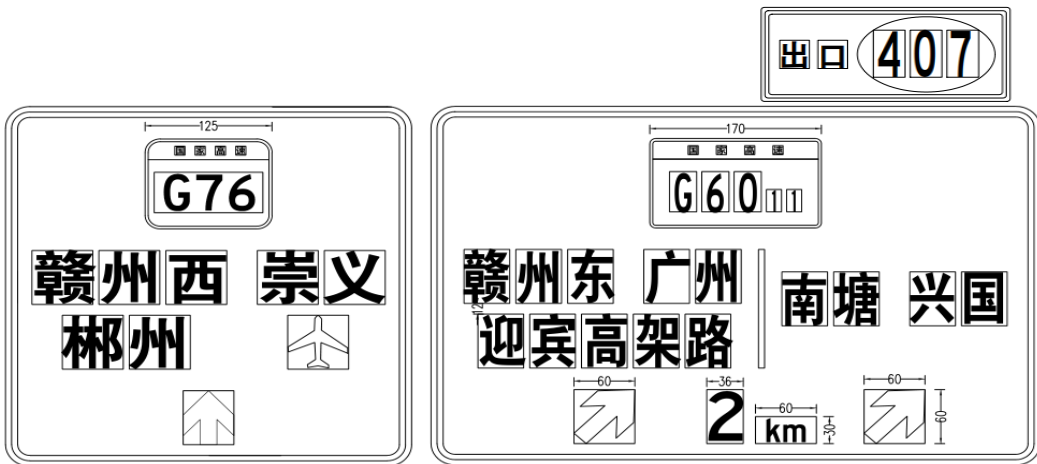
| 位置 | 原标志版面 | 调整后标志版面 | 备注 |
|---|---|---|---|
| 2km处预告标志牌 | | | 利用原有标志版面，根据调整后的版面信息更换全部反光膜，原出口标志可利用 |

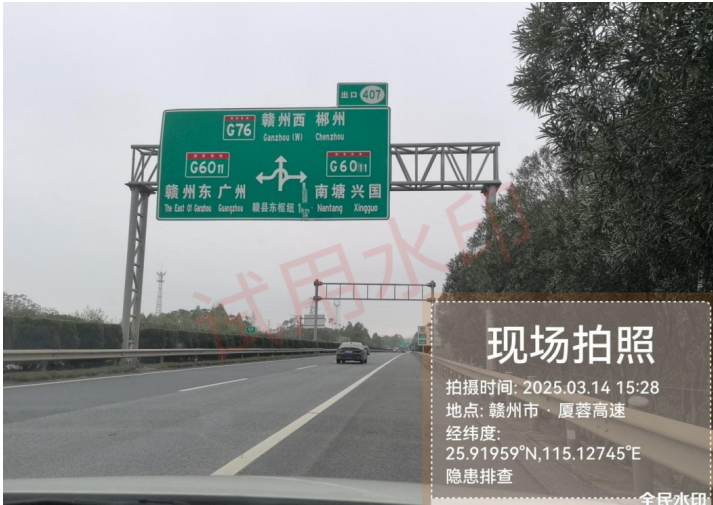
| 位置 | 原标志版面 | 调整后标志版面 | 备注 |
|---|---|---|---|
| 1km处预告标志牌 | | | 原有标志版面已损坏，拆除原有标志版面，根据调整后的版面信息重新更换整个标志版面及反光膜，原出口标志可利用 |

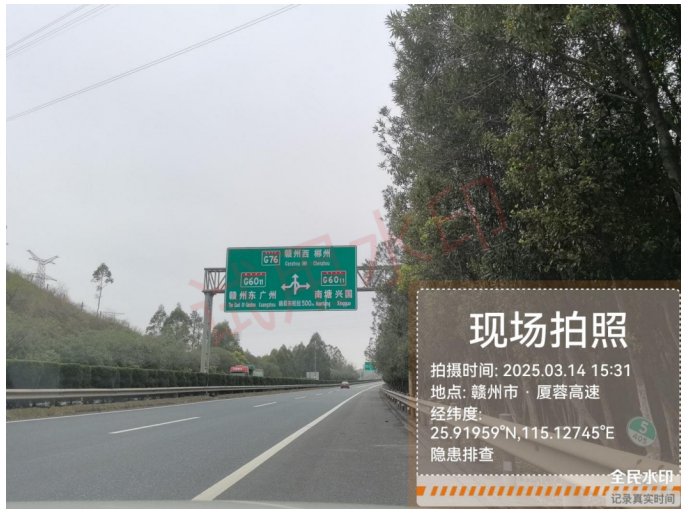
| 位置 | 原标志版面 | 调整后标志版面 | 备注 |
|---|---|---|---|
| 500m处预告标志牌 | | | 原有标志版面已损坏，拆除原有标志版面，根据调整后的版面信息重新更换整个标志版面及反光膜，增加出口编号标志 |

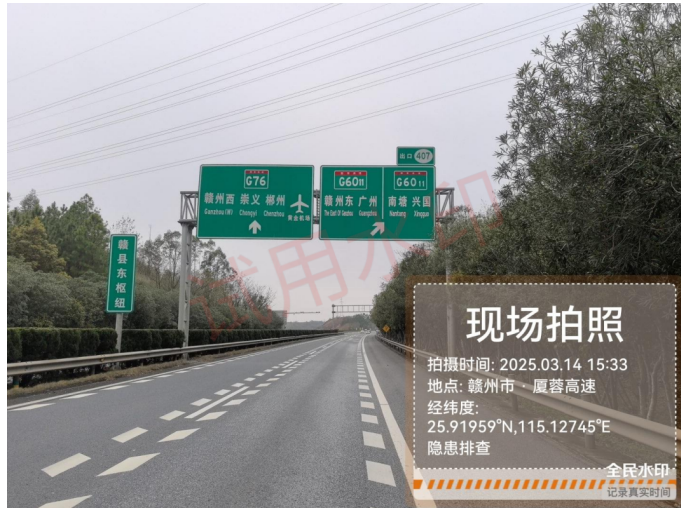
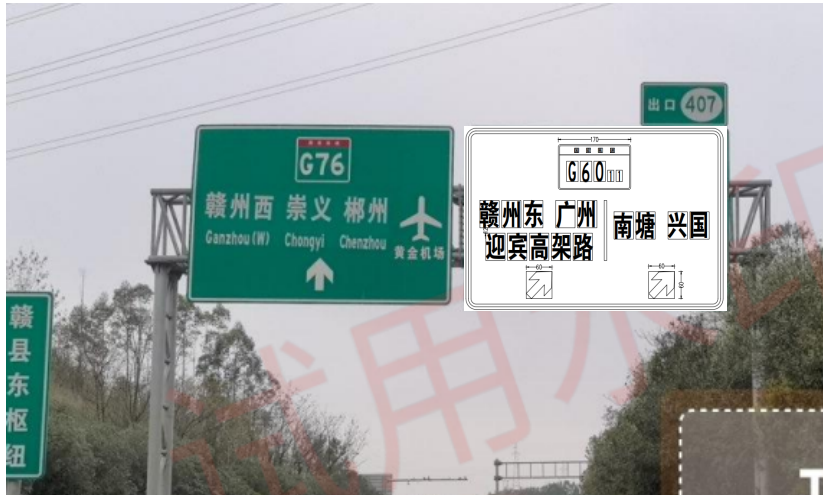
| 位置 | 原标志版面 | 调整后标志版面 | 备注 |
|---|---|---|---|
| 匝道出口前指路标志 | | | 左边维持现状不变，右边利用原有标志版面，根据调整后的版面信息更换反光膜，原出口标志可利用 |

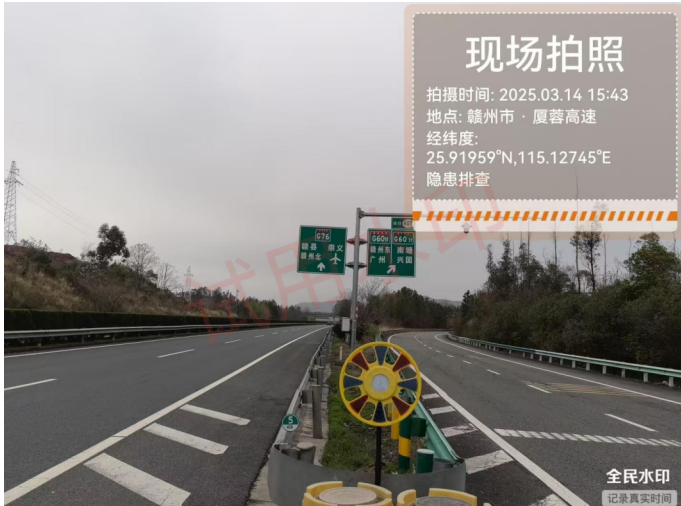
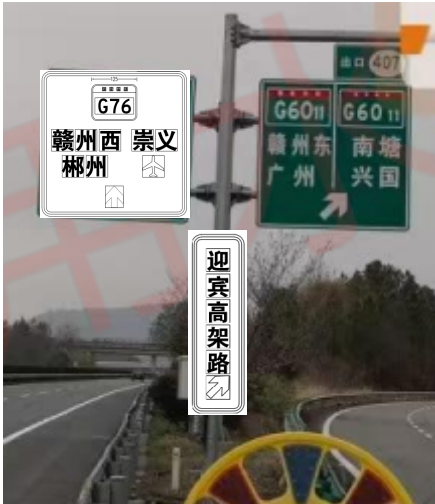
| 位置 | 原标志版面 | 调整后标志版面 | 备注 |
|---|---|---|---|
| 匝道出口处指路标志 | | | 右边原有标志版面保持不变，左侧标志牌利用版面，根据调整后的版面信息更换反光膜，在立柱上增加附着式版面标志（含匝道内分岔口1处，合计两处） |

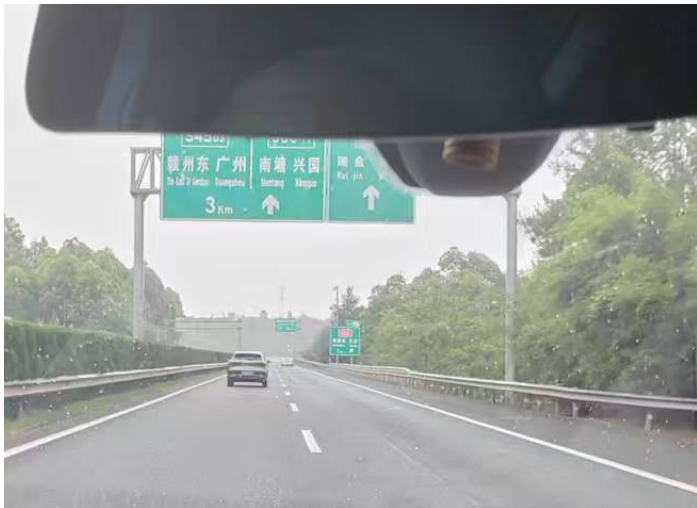
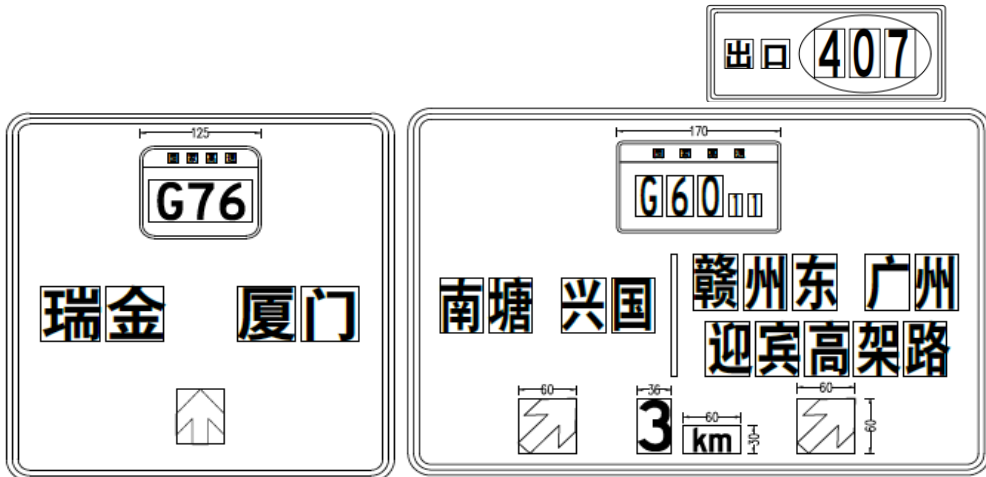
| 位置 | 原标志版面 | 调整后标志版面 | 备注 |
|---|---|---|---|
| 3km 处预告标志牌 | | | 利用原有标志版面，根据调整后的版面信息更换反光膜，调换标志版面位置，原出口标志可利用 |

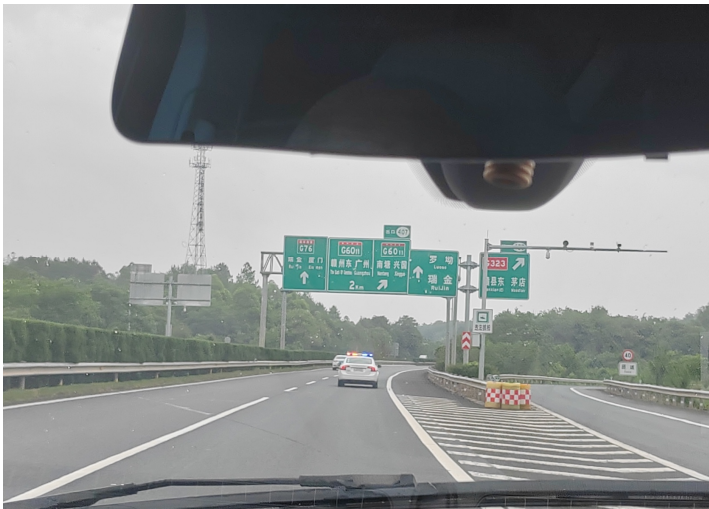
| 位置 | 原标志版面 | 调整后标志版面 | 备注 |
|---|---|---|---|
| 2km 处预告标志牌 | | | 利用原有标志版面，根据调整后的版面信息更换反光膜，原出口标志可利用，最右侧标志牌不动 |

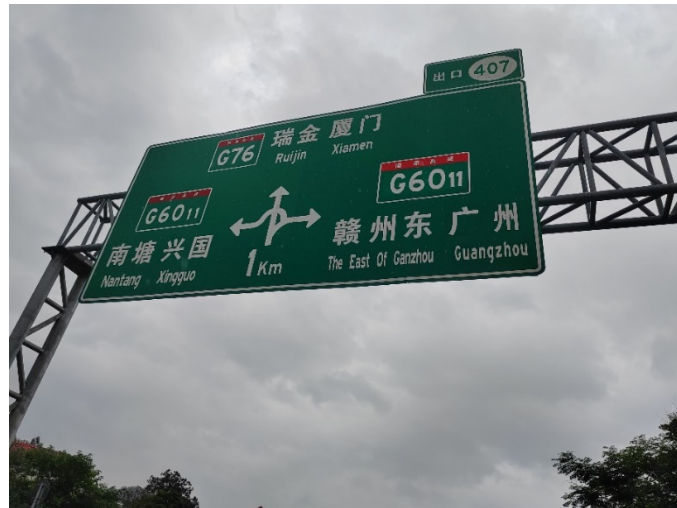
| 位置 | 原标志版面 | 调整后标志版面 | 备注 |
|---|---|---|---|
| 1km 处预告标志牌 | | | 拆除原有标志版面，根据调整后的版面信息重新更换整个标志版面及反光膜，原出口标志可利用 |

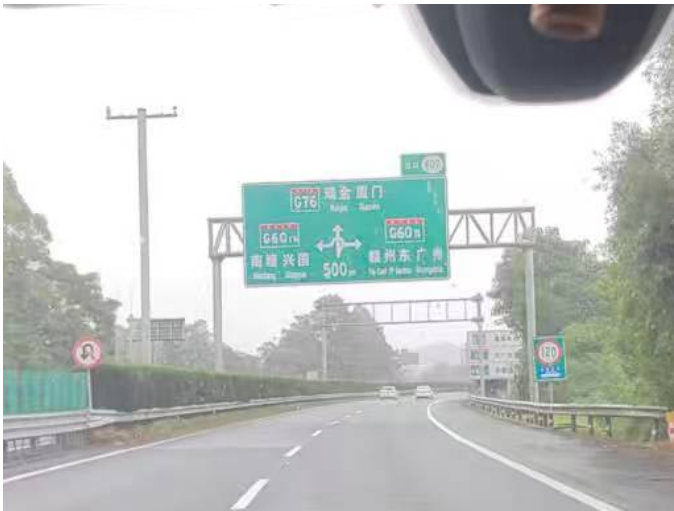
| 位置 | 原标志版面 | 调整后标志版面 | 备注 |
|---|---|---|---|
| 500m 处预告标志牌 | | | 拆除原有标志版面，根据调整后的版面信息重新更换整个标志版面及反光膜，原出口标志可利用 |

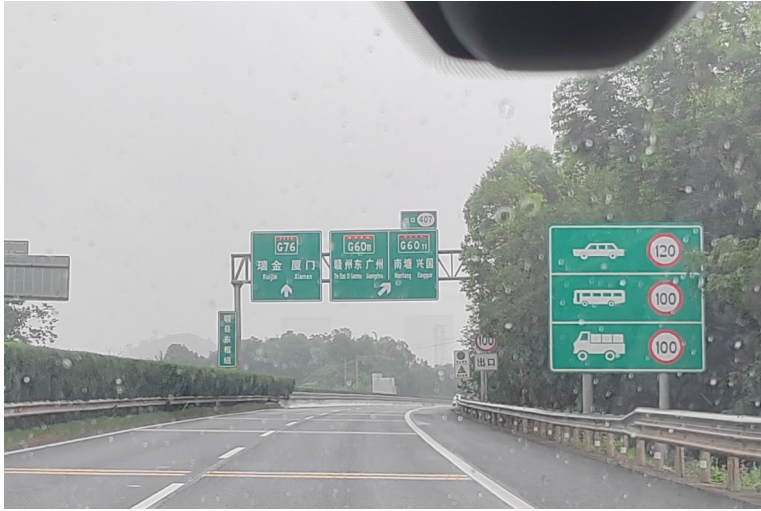
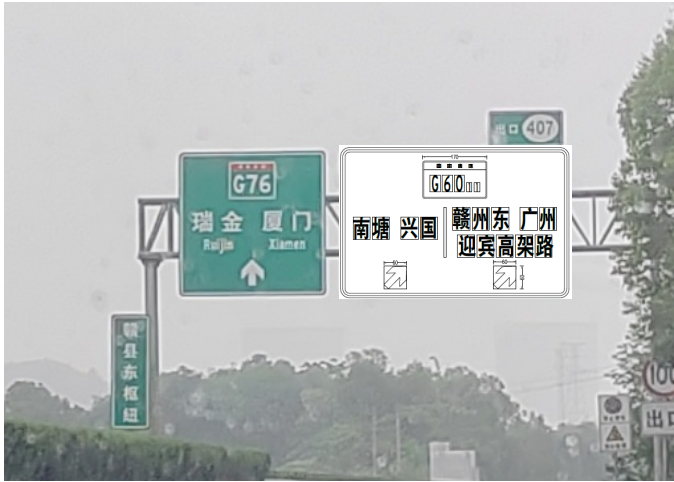
| 位置 | 原标志版面 | 调整后标志版面 | 备注 |
|---|---|---|---|
| 匝道出口前指路标志 | | | 左边标志牌保持不变，右边标志牌利用原有标志版面，根据调整后的版面信息更换反光膜，原出口标志可利用 |

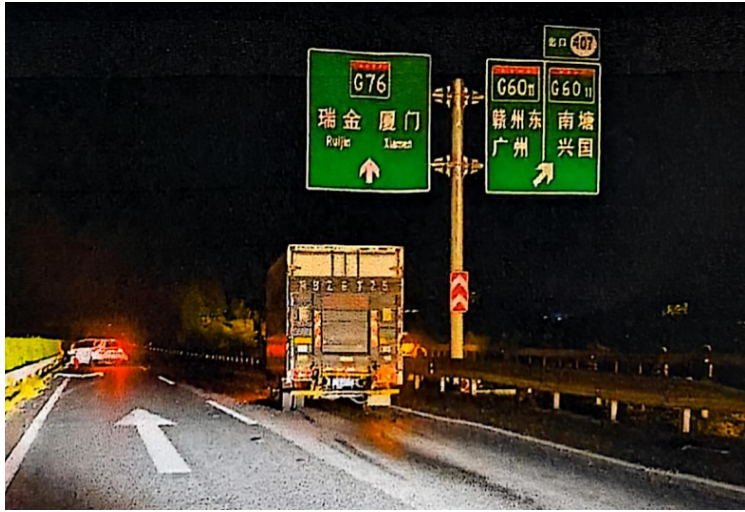
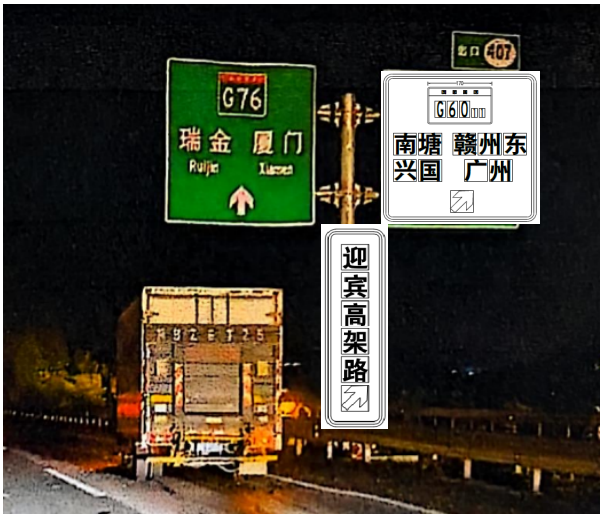
| 位置 | 原标志版面 | 调整后标志版面 | 备注 |
|---|---|---|---|
| 匝道出口处指路标志 | | | 左边原有标志版面保持不变，右边利用原有标志版面，根据调整后的版面信息更换反光膜，在立柱上增加附着式版面标志（含匝道内分岔口1处，合计两处） |
