2025年赣州绕城高速公路沿线桥梁病害处治工程

# 一阶段施工图设计

江西省赣南公路勘察设计院有限公司

二〇二五年三月

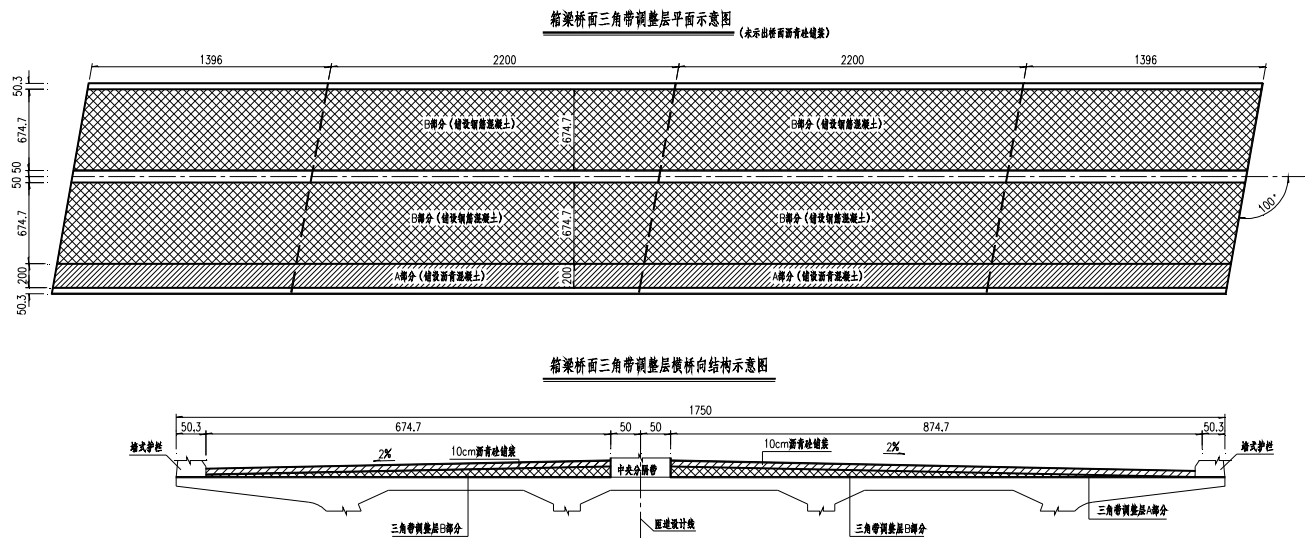
图 3.2.16 桥面裂缝

经现场踏勘，结合原设计图纸分析，现状桥面通长纵缝位于距右侧桥梁边缘 2.5m 处。现状桥梁主体结构未见明显病害。分析病害原因如下：该部位为桥面现浇层设置起点位置。如下图所示。该处左侧设置了桥面现浇层+沥青铺装层，右侧未设置，直接设置沥青铺装层。现浇层起点高度为 4cm，沥青铺装层在该处压实受到影响较大，另过薄的混凝土浇筑质量不佳也是导致该处产生反射裂缝的原因。
