大广（赣定与龙杨段）、龙河及兴赣高速公路隧道维修工程

一阶段施工图设计

设计说明

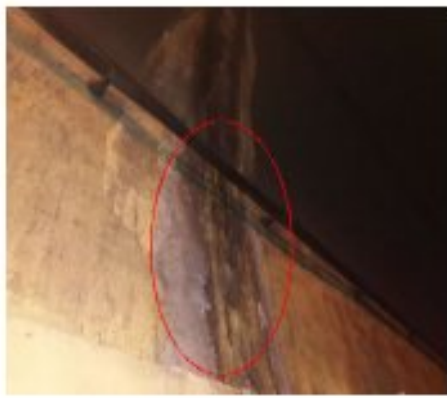
| 序号 | 里程桩号 | 病害位置 | 病害类型 | 现场照片 | 处治方案 |
|---|---|---|---|--|---|
| 1 | K3087+872 | 左边墙 | 渗水 | | 施工缝渗漏水处治 |

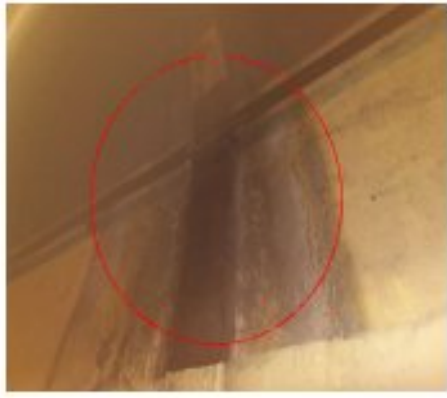
| 序号 | 里程桩号 | 病害位置 | 病害类型 | 现场照片 | 处治方案 |
|---|---|---|---|--|---|
| 2 | K3087+920 | 左边墙 | 渗水 | | 一般渗漏水裂缝处治 |

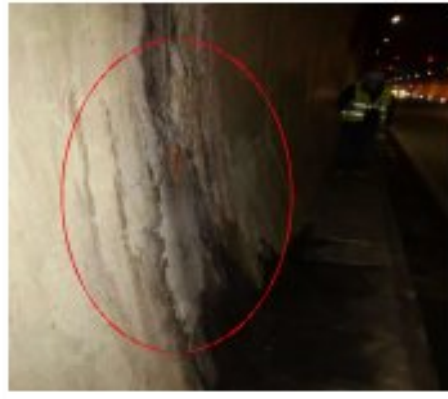
| 序号 | 里程桩号 | 病害位置 | 病害类型 | 现场照片 | 处治方案 |
|---|---|---|---|---|---|
| 4 | K3087+930 | 右边墙 | 渗水泛碱 | | 一般渗漏水裂缝处治 |

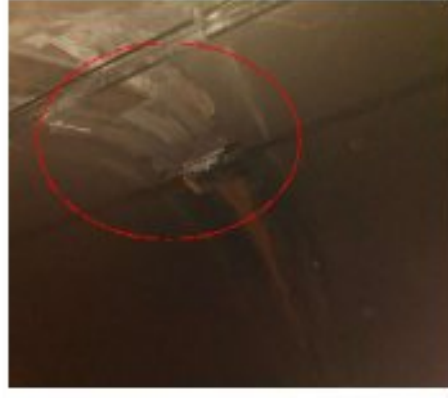
| 序号 | 里程桩号 | 病害位置 | 病害类型 | 现场照片 | 处治方案 |
|---|---|---|---|---|---|
| 5 | K3087+933 | 拱部 | 左侧拱顶漏水 | | 施工缝渗漏水处治 |

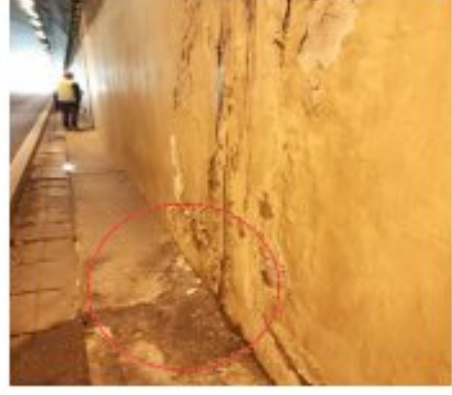
| 序号 | 里程桩号 | 病害位置 | 病害类型 | 现场照片 | 处治方案 |
|---|---|---|---|---|---|
| 5 | K3116+928 | 右边墙 | 渗水 | | 一般渗漏水裂缝处治 |

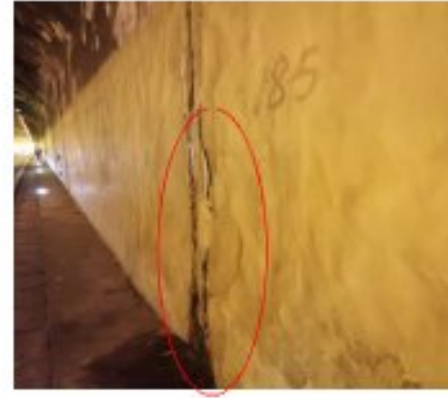
| 序号 | 里程桩号 | 病害位置 | 病害类型 | 现场照片 | 处治方案 |
|---|---|---|---|--|---|
| 3 | K3120+050 | 左边墙 | 渗水 | | 一般渗漏水裂缝处治 |

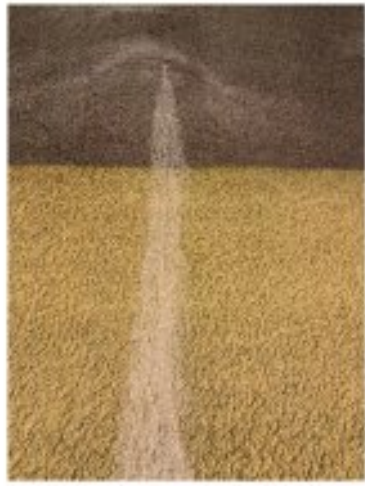
| 7 | K3183+773 | 右侧墙身 | 渗水 | | 点状渗漏水处治 |

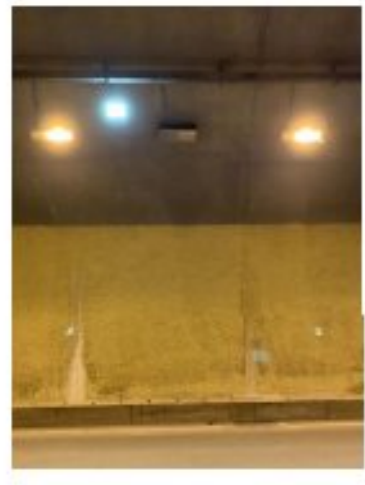
| 8 | K3183+777 | 左侧墙身 | 渗水 | | 点状渗漏水处治 |

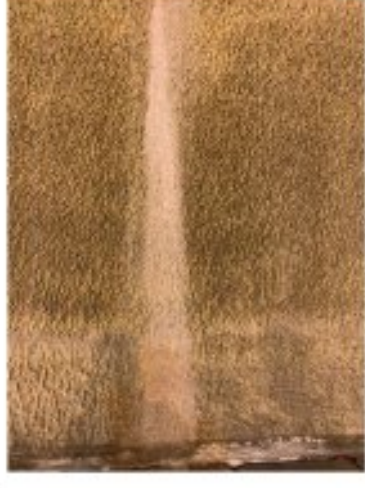
| 9 | K3183+779 | 右侧墙身 | 渗水 | | 面状渗漏水处治 |

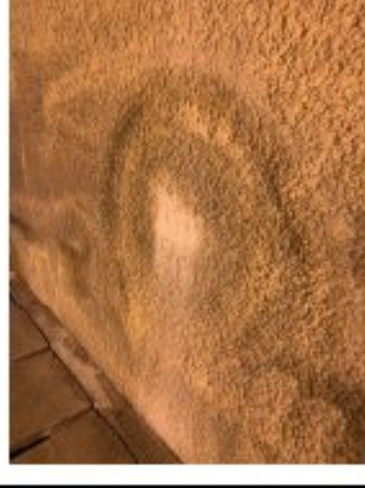
| 11 | K3183+810 | 右侧墙身 | 渗水 | | 面状渗漏水处治 |

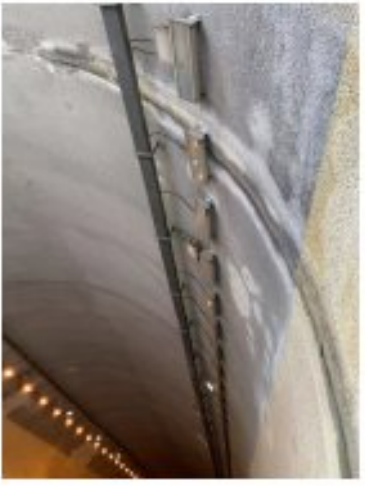
| 23 | K3183+903 | 右侧拱顶 | 渗水 | | 一般渗漏水裂缝处治 |

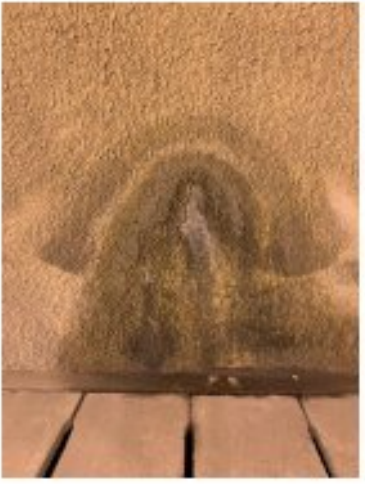
| 序号 | 里程桩号 | 病害位置 | 病害类型 | 现场照片 | 处治方案 |
|---|---|---|---|---|---|
| 2 | K3184+512 | 右侧墙身 | 渗水 | | 面状渗漏水处治 |

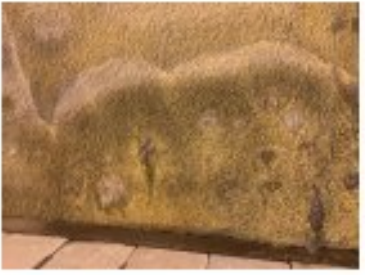
| 序号 | 里程桩号 | 病害位置 | 病害类型 | 现场照片 | 处治方案 |
|---|---|---|---|---|---|
| 3 | K3184+516 | 右侧墙身 | 渗水 | | 面状渗漏水处治 |

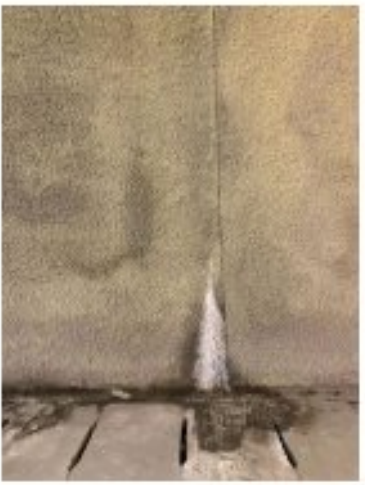
| 序号 | 里程桩号 | 病害位置 | 病害类型 | 现场照片 | 处治方案 |
|---|---|---|---|---|---|
| 4 | K3184+525 | 右侧墙身 | 渗水 | | 点状渗漏水处治 |

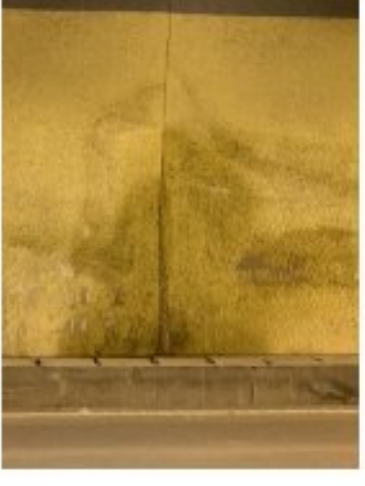
| 序号 | 里程桩号 | 病害位置 | 病害类型 | 现场照片 | 处治方案 |
|---|---|---|---|---|---|
| 5 | K3184+527 | 左侧墙身 | 渗水 | | 面状渗漏水处治 |

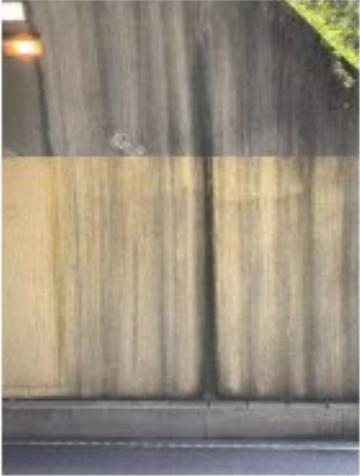
| 序号 | 里程桩号 | 病害位置 | 病害类型 | 现场照片 | 处治方案 |
|---|---|---|---|---|---|
| 1 | K3184+585 | 左侧墙身 | 渗水 | | 面状渗漏水处治 |

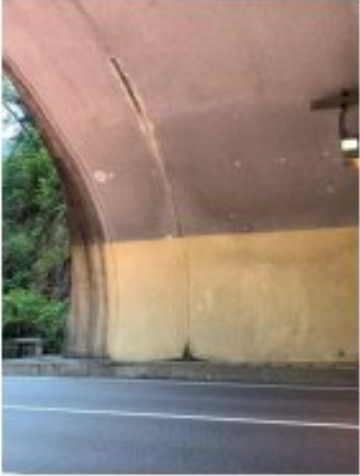
| 序号 | 里程桩号 | 病害位置 | 病害类型 | 现场照片 | 处治方案 |
|---|---|---|---|---|---|
| 2 | K3184+958 | 左侧墙身 | 渗水 | | 面状渗漏水处治 |

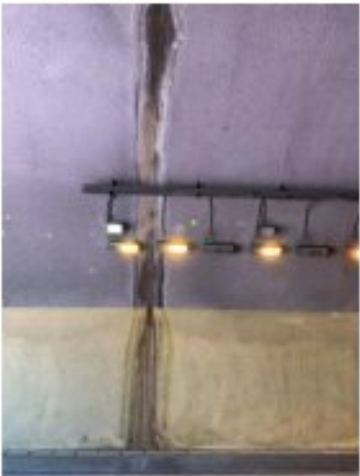
| 序号 | 里程桩号 | 病害位置 | 病害类型 | 现场照片 | 处治方案 |
|---|---|---|---|---|---|
| 3 | K3184+964 | 右侧墙身 | 渗水 | | 一般渗漏水裂缝处治 |

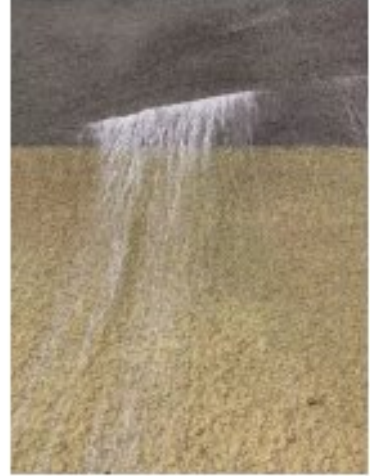
| 序号 | 里程桩号 | 病害位置 | 病害类型 | 现场照片 | 处治方案 |
|---|---|---|---|--|---|
| 1 | K3191+093 | 右侧墙身 | 渗水 | | 面状渗漏水处治 |

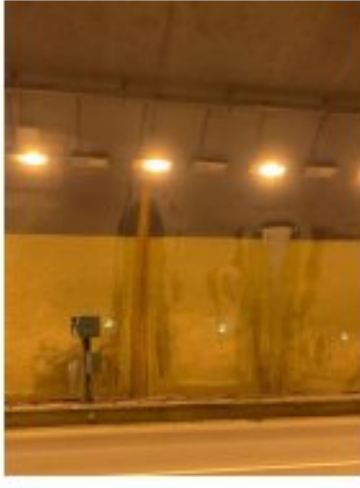
| 序号 | 里程桩号 | 病害位置 | 病害类型 | 现场照片 | 处治方案 |
|---|---|---|---|---|---|
| 15 | K3191+130 | 左侧墙身 | 渗水 | | 面状渗漏水处治 |

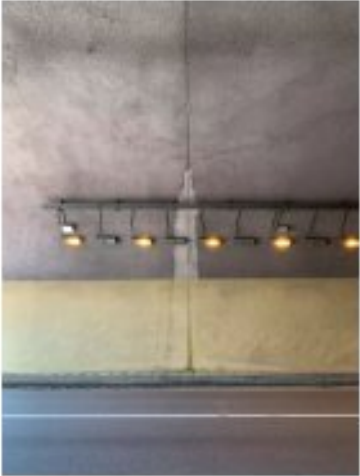
| 序号 | 里程桩号 | 病害位置 | 病害类型 | 现场照片 | 处治方案 |
|---|---|---|---|--|---|
| 19 | K3191+203 | 左侧墙身 | 渗水 | | 面状渗漏水处治 |

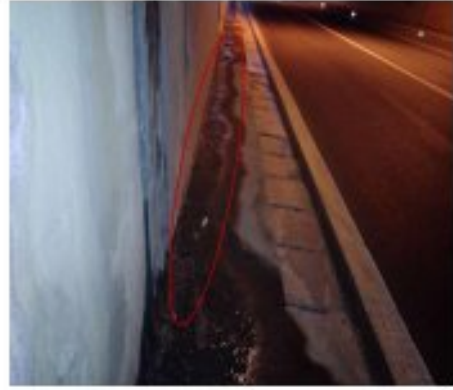
| 序号 | 里程桩号 | 病害位置 | 病害类型 | 现场照片 | 处治方案 |
|---|---|---|---|---|---|
| 5 | K3+961 | 左边墙 | 墙脚渗水 | | 一般渗漏水裂缝处治 |

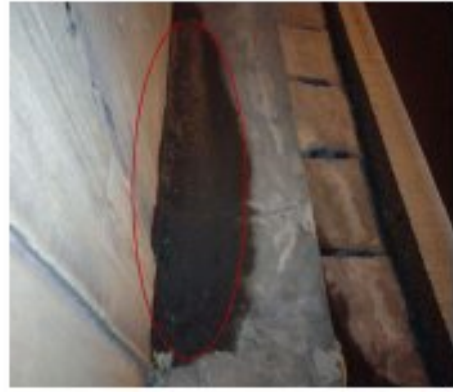
| 序号 | 里程桩号 | 病害位置 | 病害类型 | 现场照片 | 处治方案 |
|---|---|---|---|---|---|
| 6 | K4+039 | 左边墙 | 墙脚渗水 | | 面状渗漏水处治 |

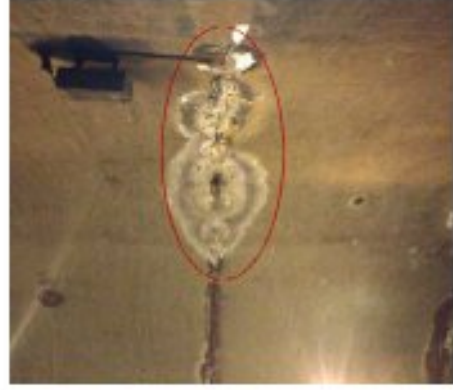
| 序号 | 里程桩号 | 病害位置 | 病害类型 | 现场照片 | 处治方案 |
|---|---|---|---|---|---|
| 7 | K4+040 | 拱部 | 渗水痕迹 | | 面状渗漏水处治 |

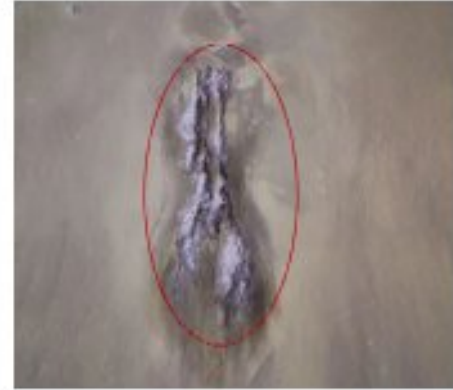
| 序号 | 里程桩号 | 病害位置 | 病害类型 | 现场照片 | 处治方案 |
|---|---|---|---|---|---|
| 1 | K7+805 | 左边墙, 距墙脚 1.8m 处 | 渗漏水(伴泛碱) | | 面状渗漏水处治 |

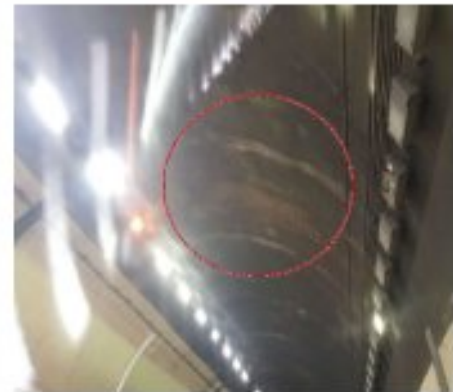
| 序号 | 里程桩号 | 病害位置 | 病害类型 | 现场照片 | 处治方案 |
|---|---|---|---|---|---|
| 2 | K8+000 | 拱部 | 渗水痕迹(干) | | 面状渗漏水处治 |

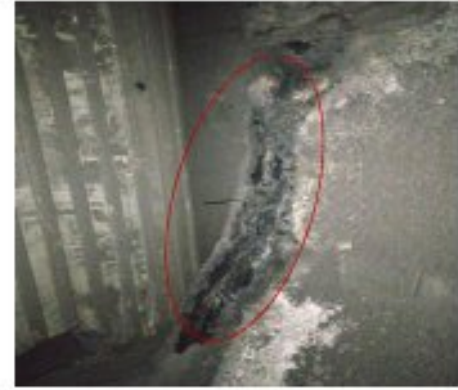
| 序号 | 里程桩号 | 病害位置 | 病害类型 | 现场照片 | 处治方案 |
|---|---|---|---|--|---|
| 27 | K15+719 | 人行横洞,距右洞7.0m处 | 渗水泛碱 | | 面状渗漏水处治 |

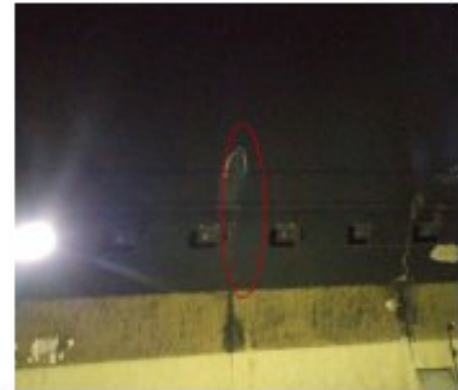
| 序号 | 里程桩号 | 病害位置 | 病害类型 | 现场照片 | 处治方案 |
|---|---|---|---|--|---|
| 28 | K15+870 | 拱部 | 渗水痕迹(干) | | 一般渗漏水裂缝处治 |

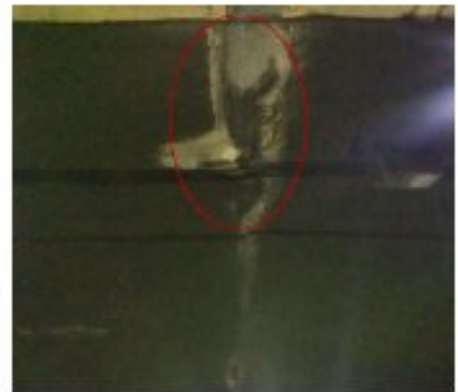
| 序号 | 里程桩号 | 病害位置 | 病害类型 | 现场照片 | 处治方案 |
|---|---|---|---|--|---|
| 1 | K14+924 | 拱部 | 渗水痕迹(干) | | 面状渗漏水处治 |

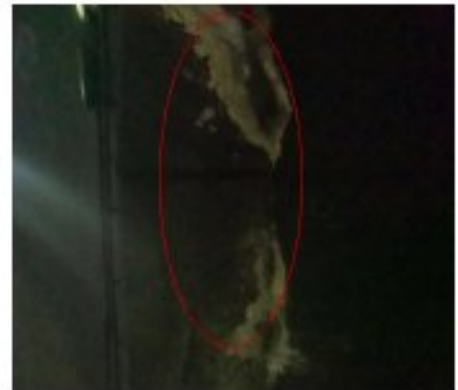
| 序号 | 里程桩号 | 病害位置 | 病害类型 | 现场照片 | 处治方案 |
|---|---|---|---|--|---|
| 2 | K14+943 | 车行横洞,距左洞1.2m处 | 渗水痕迹(干) | | 面状渗漏水处治 |

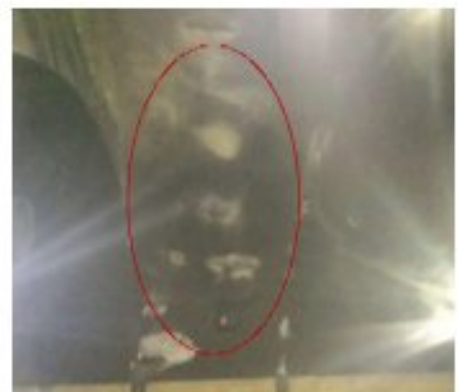
| 序号 | 里程桩号 | 病害位置 | 病害类型 | 现场照片 | 处治方案 |
|---|---|---|---|--|---|
| 3 | K14+950 | 拱部 | 渗水痕迹(干) | | 面状渗漏水处治 |

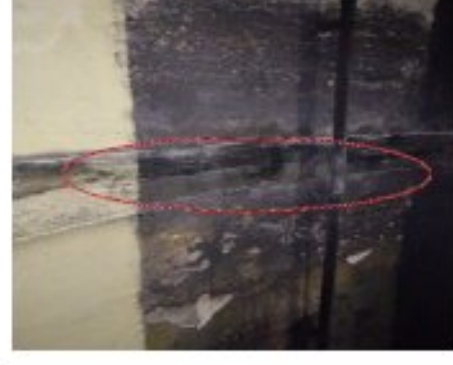
| 7 | K17+856 | 左边墙 | 施工缝渗水 | | 一般渗漏水裂缝处治 |

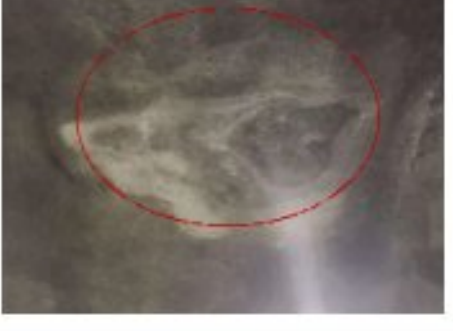
| 序号 | 里程桩号 | 病害位置 | 病害类型 | 现场照片 | 处治方案 |
|---|---|---|---|---|---|
| 9 | K18+684 | 拱部 | 渗水痕迹(干) | | 面状渗漏水处治 |

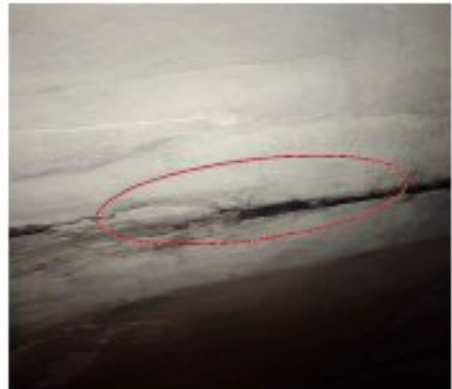
| 序号 | 里程桩号 | 病害位置 | 病害类型 | 现场照片 | 处治方案 |
|---|---|---|---|--|---|
| 3 | K21+897 | 左边墙 | 施工缝渗水 | | 一般渗漏水裂缝处治 |

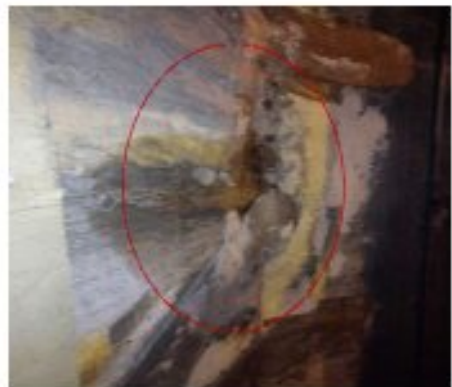
| 序号 | 里程桩号 | 病害位置 | 病害类型 | 现场照片 | 处治方案 |
|---|---|---|---|--|---|
| 4 | K21+964 | 右边墙 | 面型渗水 | | 面状渗漏水处治 |

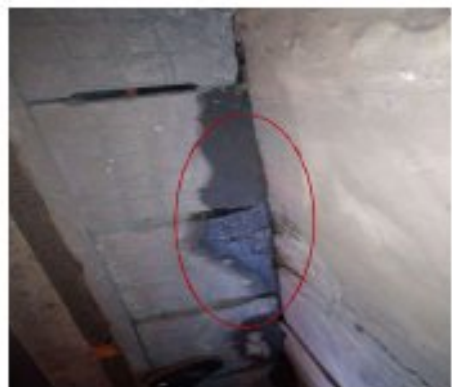
| 序号 | 里程桩号 | 病害位置 | 病害类型 | 现场照片 | 处治方案 |
|---|---|---|---|--|---|
| 5 | K21+973 | 右边墙 | 墙脚渗水 | | 面状渗漏水处治 |

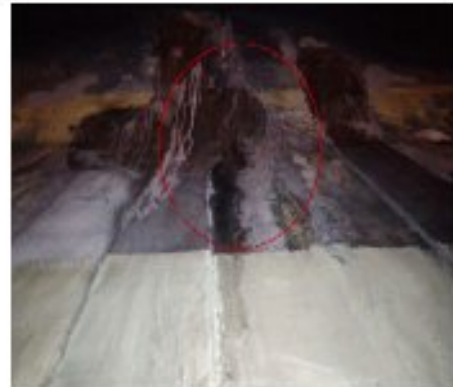
| 序号 | 里程桩号 | 病害位置 | 病害类型 | 现场照片 | 处治方案 |
|---|---|---|---|--|---|
| 6 | K21+974 | 右边墙 | 施工缝渗水 | | 一般渗漏水裂缝处治 |

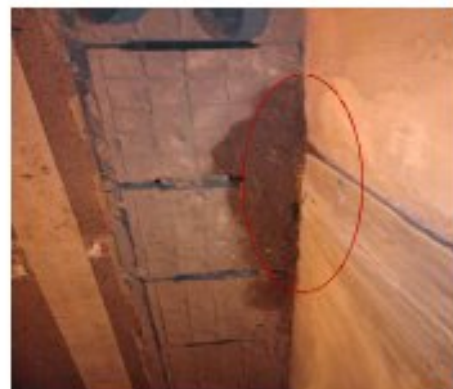
| 序号 | 里程桩号 | 病害位置 | 病害类型 | 现场照片 | 处治方案 |
|---|---|---|---|--|---|
| 7 | K22+016 | 右边墙 | 墙脚渗水 | | 面状渗漏水处治 |

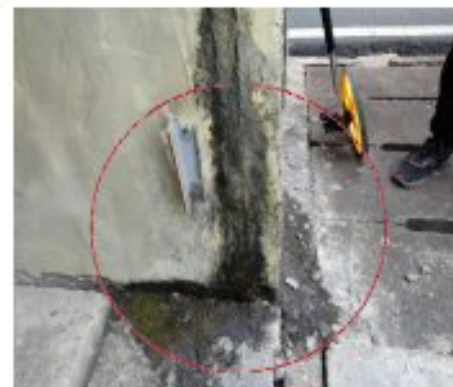
| 序号 | 里程桩号 | 病害位置 | 病害类型 | 现场照片 | 处治方案 |
|---|---|---|---|--|---|
| 8 | K22+080 | 左边墙 | 墙脚渗水 | | 面状渗漏水处治 |

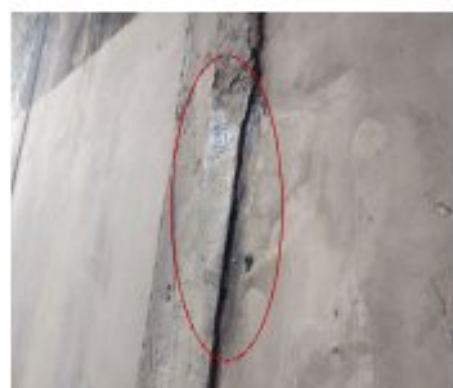
| 序号 | 里程桩号 | 病害位置 | 病害类型 | 现场照片 | 处治方案 |
|---|---|---|---|---|---|
| 1 | K22+864 | 左边墙 | 渗漏水 | | 一般渗漏水裂缝处治 |

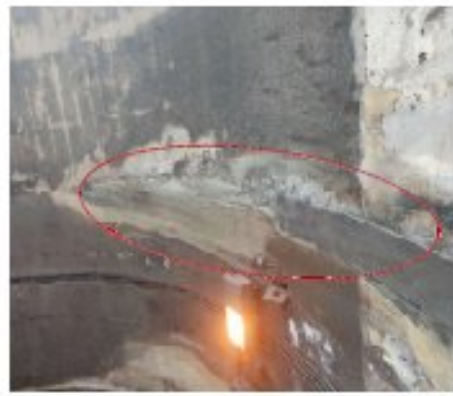
| 序号 | 里程桩号 | 病害位置 | 病害类型 | 现场照片 | 处治方案 |
|---|---|---|---|--|---|
| 2 | K22+867 | 拱部 | 渗水痕迹 | | 一般渗漏水裂缝处治 |

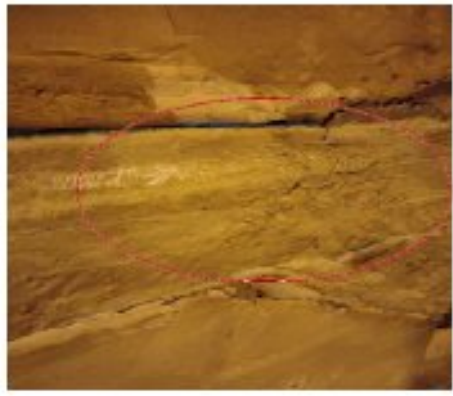
| 序号 | 里程桩号 | 病害位置 | 病害类型 | 现场照片 | 处治方案 |
|---|---|---|---|--|---|
| 4 | K22+935 | 左边墙 | 施工缝渗水 | | 一般渗漏水裂缝处治 |
